INTERVENÇÕES ANTRÓPICAS DA URBANIZAÇÃO: ESTUDO DE CASO NOS BAIRROS URBIS I e II - EUNÁPOLIS - BA

Ações Antrópicas sobre o meio ambiente

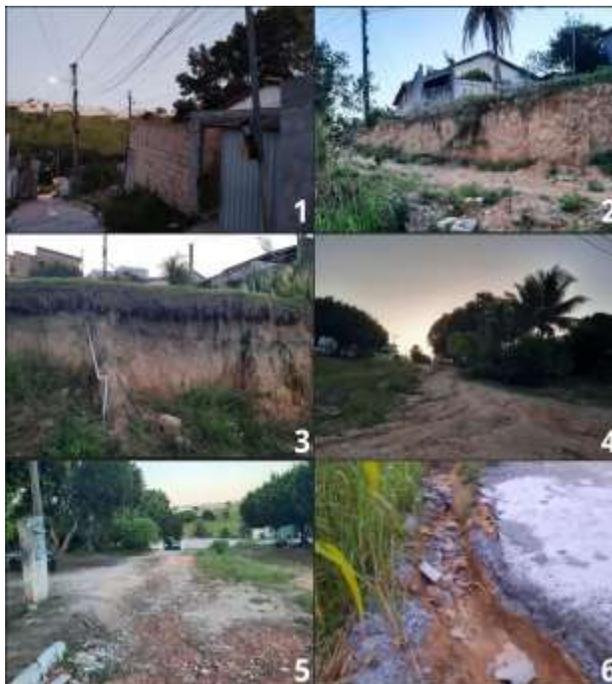
Dessa forma, a erosão atua na formação de muitos sulcos e deposição de sedimentos e resíduos que deram origem às paisagens identificadas (Figura 02.2, 02.5, 02.6) cujos impactos são significativos. Ao longo de toda a área foi possível identificar bancos de areia e outros evidências de erosão, foram elas: erosão em sulcos e ravinamento. A erosão linear em sulcos é bastante frequente em toda a área, principalmente nas ruas áreas das bordas dos tabuleiros e partes mais declivosas e ruas sem calçamento. É destaque também as evidências de rastejo e cortes inadequados taludes (Figura 02). A ocorrência desses processos geomorfológicos se dá pela atuação do clima da área caracterizado como tropical úmido sem estação seca que propicia grande quantidade de chuvas no verão, conseqüentemente, maior intemperismo e erosão.

Figura 2: 1. Postes inclinados devido a ação de rastejos 2. Casa construída sobre de talude de corte. 3. Talude de corte em processo de erosão 4. Erosão do tipo laminar, em sulcos e salpicamento 5. Mesma área do ponto 4 em ângulo diferente 6. Ravinamento da rua em frente à ETE, impedindo a passagem de veículos. Fonte: Os autores.

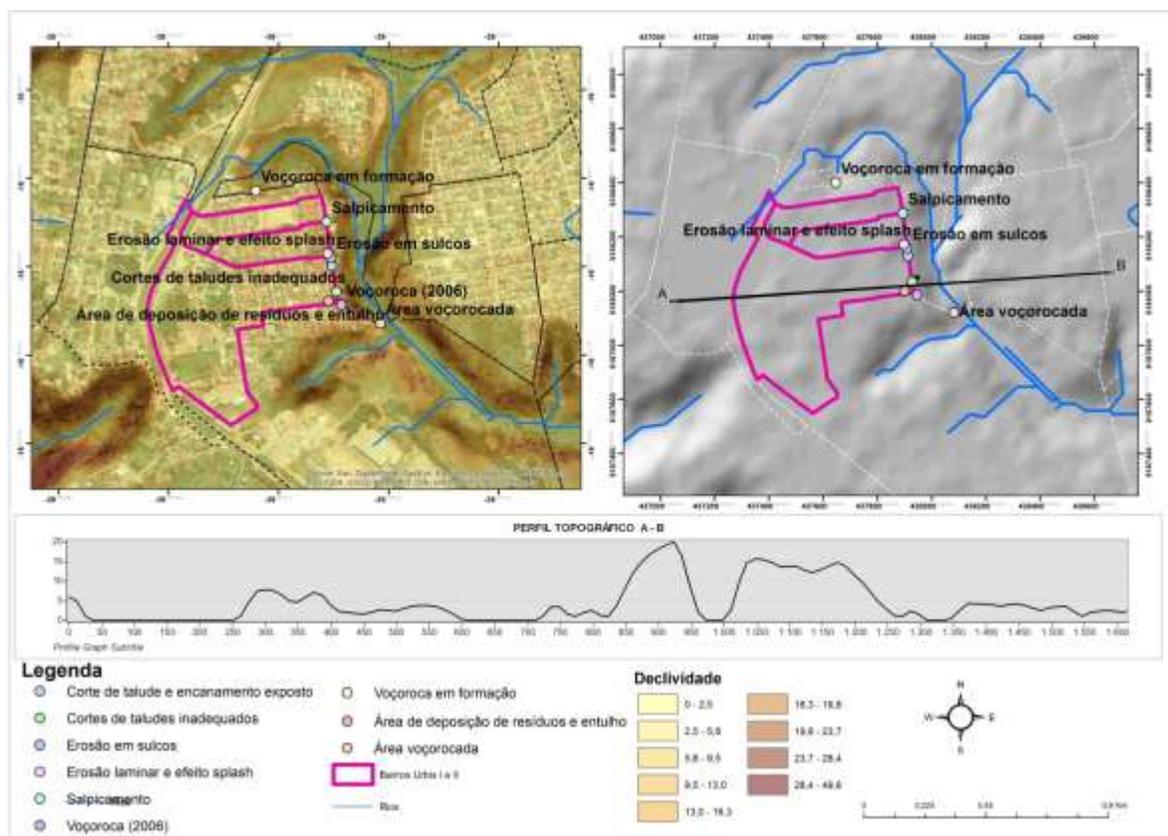
Os solos da área são constituídos por latossolo amarelo distróficos caracterizado por uma estrutura granular, alta porcentagem de poro, permeabilidade e agregação entre as partículas, fator que aumenta a resistência ao arraste de partículas. Ainda assim, ações antrópicas da urbanização tem se sobreposto às potencialidades naturais culminado em desastres naturais por intervenção humana. Um exemplo foi o ocorrido no ano de 2006, resultando na formação de uma voçoroca com eventos de deslizamentos de terra no bairro Urbis II, ocasionada pela intensa urbanização (Figura 03).

Estudo feito em 2012 por Albuquerque (ALBUQUERQUE, 2012) constatou risco alto nessa área nessa área sujeita a voçorocamento e especificamente na grande voçoroca existente (Figura 03 - área de voçoroca 2006).

Um exemplo atual é de uma outra área voçorocada presente no Caminho Treze A da Urbis I, a qual apresenta perfil de inclinação acima de 25° e com presença de um corpo d'água superficial que pode facilitar o processo de erosão remontante (Figura 03- voçoroca em formação).

Figura 3: Mapa de declividade, áreas de processos erosivos nos bairros e perfil topográfico da área de estudo. Fonte: Cordeiro, C.M. 2023. Mapa de declividade e Mapa de sombras extraído MDE (Modelo Digital de Elevação) Alos Palsar 12,4 m de resolução (2022) fonte Earth Explorer.

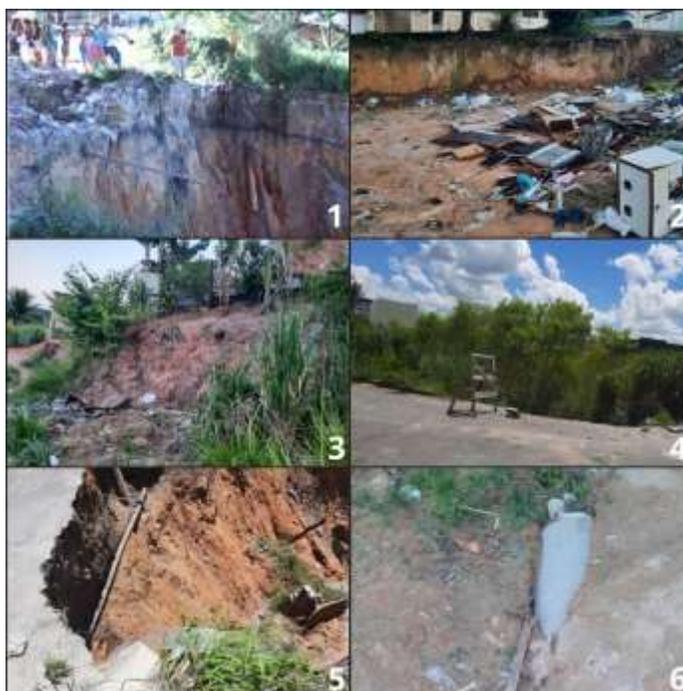
Uma outra área de risco potencial, recentemente identificada, se encontra na Rua Botafogo, localizada na Urbis II. Trata-se de um sulco profundo que se abriu devido à grande quantidade de chuvas (erosão pluvial), resultado também da erosão gravitacional. Não foi possível visualizar se teria atingido o lençol freático ou não, por conta dos resíduos que ali dentro foram jogados, fator que aumenta os riscos de poluição do solo e das águas subterrâneas. É possível notar que o encanamento interno está exposto, podendo desencadear o seu rompimento e posteriormente, o encharcamento do solo que por sua vez, irá agravar a situação descrita.

Figura 4: 1. Voçoroca no Bairro Urbis II em Eunápolis - BA, em julho de 2006 2. Resíduos, entulhos e solo com formação de sulcos devido erosão pluvial 3. Movimento de massa 4. Área de voçorocamento 5. Erosão do tipo remontante, entrando em estágio de voçoroca na Rua Botafogo 6. Rua sem esgotamento (caminho 13, urbis I) com tubulação exposta
Fonte: Os autores.

É importante atentar-se para casos como esses, uma vez que o estágio de voçorocamento é muito prejudicial para o meio ambiente e afeta também os indivíduos envolvidos no meio - que majoritariamente acabam por ficar sem moradia ou em estado de desamparo - visto que é muito difícil a recuperação de uma área altamente degradada, além do alto custo para as devidas obras e serviços necessários. Sobre isso, a área de voçoroca foi revegetada e feitas obras de contenção, no entanto não foram obras tecnicamente adequadas uma vez que foi encontrado na área evidências de rastejo na borda tabuleiros (degraus, trincas solo, inclinações postes) e muitos sulcos e ravinas e voçorocamento continua a evoluir impulsionada pela obra de recuperação mal dimensionada e pelo input erosivo do contato com um curso d'água e a alta declividade da encosta do tabuleiro.

Essa área foi identificada como a de maior risco, logo, pode causar danos irreversíveis e até mesmo a vidas humana. As voçorocas em formação afetam a dinâmica hídrica do entorno e a carga de sedimentos acumulados nos cursos d'água já são percebidos e o avanço erosivo segue seu curso ao se apropriar da estrutura do terreno sedimentar dos tabuleiros e na contiguidade hídrica que o espaço possui.

Por isso, cabe ao poder público uma tomada de decisão efetiva quando à recuperação das áreas de entorno e implementação de sistemas de drenagem e saneamento urbanos eficientes. A população deve buscar meios de gerir, de forma sustentável seu espaço de convívio e reivindicar seus direitos aos seus governantes e exigir a resolução dos problemas aqui explanados.
