COMPARAÇÃO DA QUALIDADE AMBIENTAL DE UMA NASCENTE REVITALIZADA: Um estudo de caso da nascente fundamental do parque ciliar do Ribeirão do Onça, Belo Horizonte - MG

Recursos Hídricos e Qualidade da Água

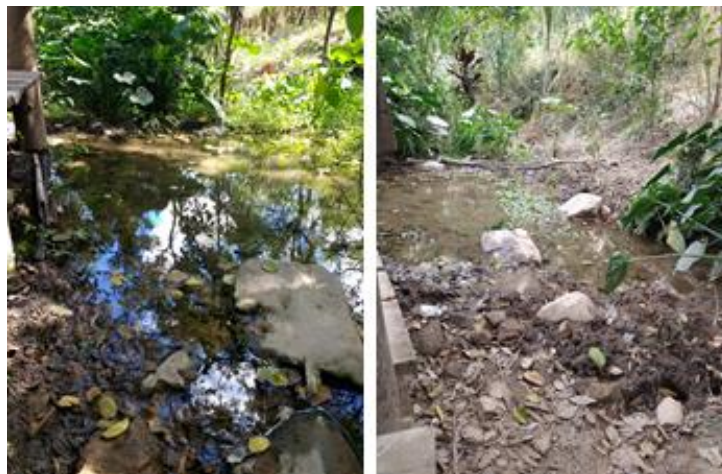
A nascente escolhida, uma das 60 selecionadas, denominada como nascente do Parque Ciliar do Ribeirão do Onça, localizada no bairro Ribeiro de Abreu, região nordeste de Belo Horizonte, MG. A nascente forma um pequeno lago de água transparente com profundidade entre 5 a 25 cm, seu entorno apresenta uma área permeável, com a presença

Próximo à margem apresenta marcas de pisoteio, garrafas plásticas, restos de cigarros, latas de alumínio, matéria orgânica e fezes de animais, demonstrando que ocorre a utilização do local. Também possui um “deck” de madeira construído na fase posterior do projeto de valorização de nascentes urbanas do Ribeirão Arrudas e Onça.

Figura 2 – Nascente do Parque Ciliar do Ribeirão do Onça, 2018 (direita) e 2020 (esquerda).

Com o passar dos anos houve alterações em diferentes parâmetros do IIAN, fazendo com que a nascente passasse a ter um grau de proteção ruim, diminuindo sua qualidade ambiental. Esse resultado evidencia a necessidade de melhorar a nascente, a partir de mais investimentos públicos e privados, ações de mobilizações sociais e estudos acadêmicos.
