## DIAGNÓSTICO DO ATERRO SANITÁRIO DO MUNICÍPIO DO KUITO PROVÍNCIA DO BIÉ, REPÚBLICA DE ANGOLA

O objetivo do presente estudo foi realizar um diagnóstico do Aterro Sanitário do município do Kuito, na província do Bié, em Angola.

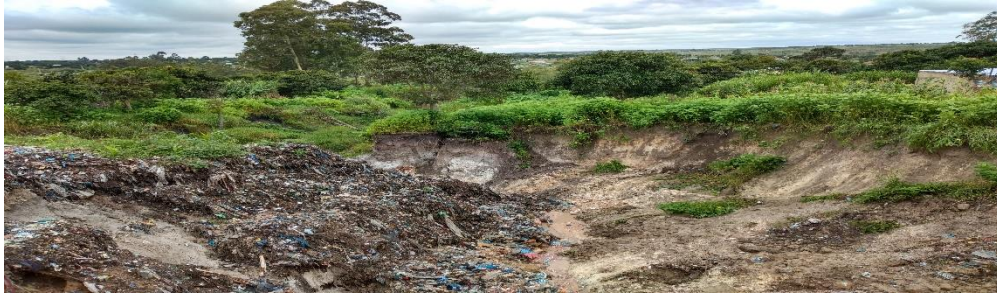
Os elementos de destaque da paisagem e as notas atribuídas são apresentadas na Tabela 1. O IEP atingiu 34%, indicando uma condição crítica do aterro e seu entorno. Na Figura 1 pode-se visualizar a formação de processos erosivos no aterro, como ravinas, que levaram ao seu fechamento em março de 2020. Nessa Figura, pode-se observar a degradação na paisagem do entorno do aterro, pela supressão da vegetação nativa e solo exposto. Observou-se um predomínio de resíduos orgânicos, como em outros países africanos (MWANZA et al., 2018; MBIBA, 2014). Garrafas de vidro e metais (chumbo, ferro e latas de alumínio) são recolhidos por catadores, na área urbana, e comercializados em fábricas no litoral. Os resíduos não são triados, sendo a totalidade disposta no aterro.

**Figura 1** Ravina formada no entorno do Aterro.

Os aspectos levantados na dimensão antrópica, notadamente aqueles relacionados as condições de operação e às estruturas de engenharia, permitem concluir que se trata de um aterro controlado, com características de lixão. Os resultados do presente estudo levaram ao fechamento da área do aterro sanitário de Kuito.
