CARACTERÍSTICAS AMBIENTAIS DO IGARAPÉ DO MINDÚ E SUA RELAÇÃO COM O PARQUE DOS BILHARES, EM MANAUS-AM.

Conservação e Educação de Recursos Hídricos – Resultado de Pesquisa

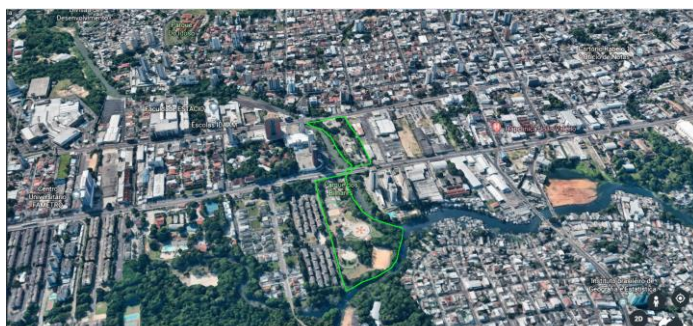
Figura 1: Área do Parque dos Bilhães, sendo margeado pelo Igarapé do Mindú.
Fonte: Google Earth, adaptado pelos autores (2018).

A pesquisa foi realizada no Parque dos Bilhães (Figura 1), localizado às margens do Igarapé do Mindú, utilizando-se como metodologia a análise quali-quantitativa através da utilização da sonda MULTILAB EXO2 e levantamento de campo para análise preliminar do igarapé e sua influência no parque.

Levando em consideração que o Parque dos Bilhães intercepta duas grandes vias e está margeado pelo igarapé, foram realizadas análises em três pontos distintos: na entrada, no parque e na saída do parque (Figuras 2, 3 e 4).

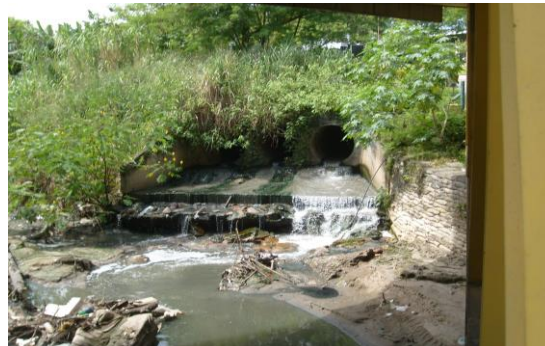
Figura 8: Situação do Igarapé do Mindú.
Fonte: Autores (2018).

Através dos resultados percebe-se que o Igarapé do Mindú sofre intensa interferência antrópica, principalmente, devido ao despejo inadequado de resíduos e efluentes que alteram suas características e impactam sobre o Parque dos Bilhares.
