QUALIDADE MICROBIOLÓGICA, FÍSICA E QUÍMICA DA ÁGUA DO CÓRREGO VERTENTE GRANDE, FRUTAL/MG

Meio ambiente: clima, água e ar

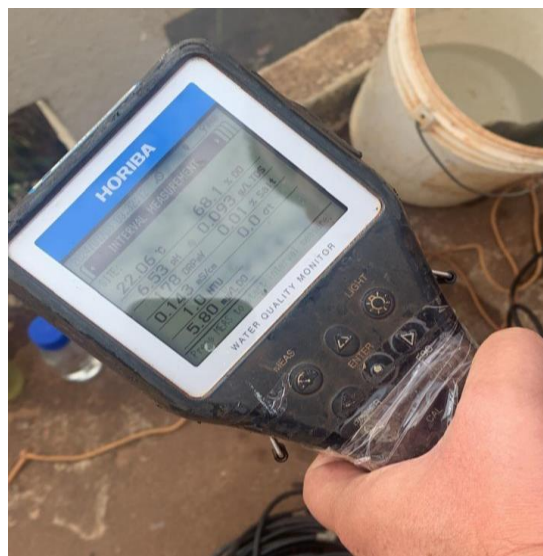
A análise físico-química da água foi feita *in loco*, por meio de sonda multiparâmetros, da marca HORIBA-U50 (Imagem 2) e os parâmetros analisados foram: temperatura (°C), pH, turbidez (UNT), condutividade elétrica ($\mu\text{S}/\text{cm}$), potencial de oxidação-redução (mV), sólidos totais dissolvidos (mg L^{-1}) oxigênio dissolvido (mg/L).

Figura 02: Análise físico-química da água

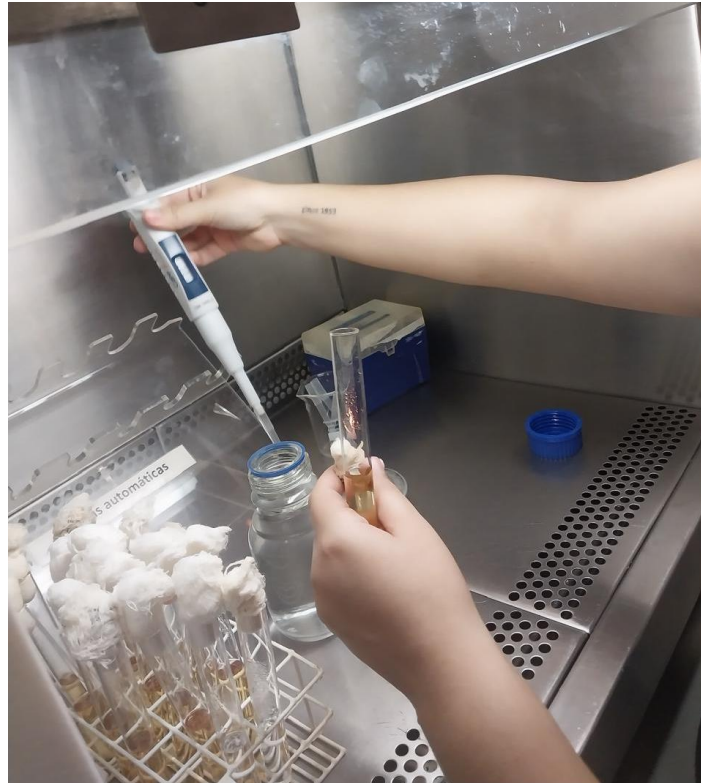
Já para a análise microbiológica a água foi coletada e armazenada em um frasco de vidro esterilizado e posteriormente levado ao Laboratório de Microbiologia da Universidade do Estado de Minas Gerais, unidade Frutal (Imagem 3). Para análise de coliformes termotolerantes, foi utilizado a técnica de tubos múltiplos, com diluições seriadas, em meio A1. Após inoculação, as amostras foram ambientadas e transferidas para banho-maria com temperatura de 44,5°C \pm 0,2°C por 24 horas. Foram considerados positivos os tubos que apresentaram formação de gás no interior dos microtubos de *Durhan* ou a existência de turbidez nos tubos (CETESB, 2007).

Figura 03: Análise microbiológica da água

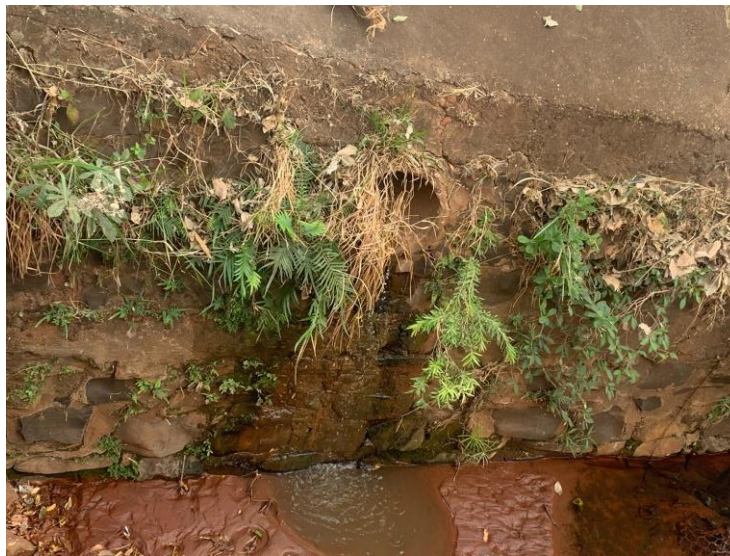
turvaram o meio de cultura e formaram gás do tubo de *Durhan*, indicando a presença de coliformes termotolerantes em todas as diluições. Os valores mensurados foram maiores do que 16.000 coliformes termotolerantes, sendo que o limite não pode passar de 1.000, segundo a Resolução CONAMA nº357/2005 (Brasil, 2005). Amostras com altos níveis de coliformes termotolerantes podem indicar contaminação recente devido a excretas humanas ou de animais que margeiam os corpos d'água, bem como lançamentos de esgoto sem tratamento ao longo dos rios (Carneiro *et al.*, 2021). Como já citado, existia o descarte *in natura* de esgoto, apresentado na imagem 4, que possivelmente pode ser o causador dessa alta presença de coliformes fecais.

Figura 4: Esgoto clandestino sendo despejado no córrego Vertente Grande

de casas ao redor e ao despejo de esgoto doméstico no manancial. Diferente das análises físico-químicas, a análise microbiológica revelou uma alta presença de coliformes fecais, resultante do despejo clandestino de esgoto no local. Esses fatores corroboram que a influência humana impacta negativamente este ambiente aquático.
