RECUPERAÇÃO DE ÁREA DEGRADADA POR EROSÃO PLUVIAL EM NASCENTES DA BACIA DO RIO PARDO NO MUNICÍPIO DE SANTA CRUZ DA ESPERANÇA - SP

Area Temática: Conservação de solos e recuperação de áreas degradadas

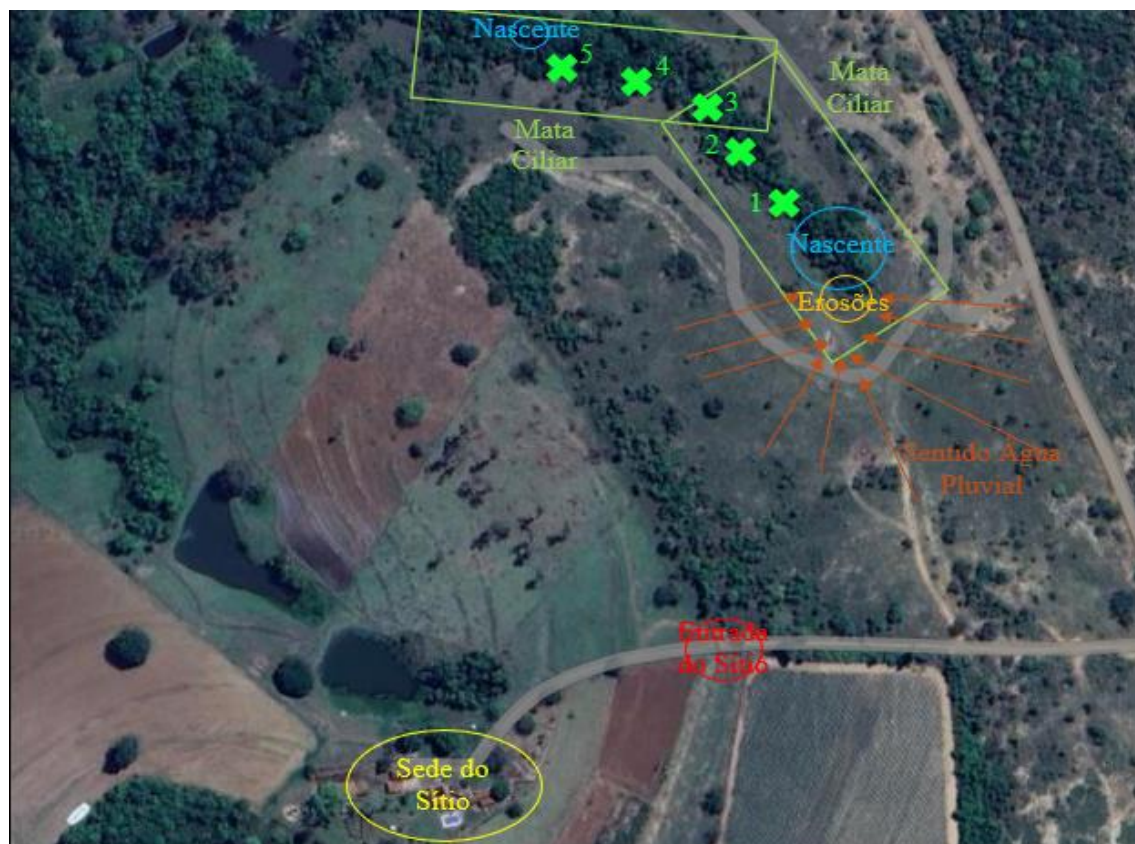
Figura 1. Representa a localização da área de erosão, as nascentes e os pontos de coleta de amostra de solo

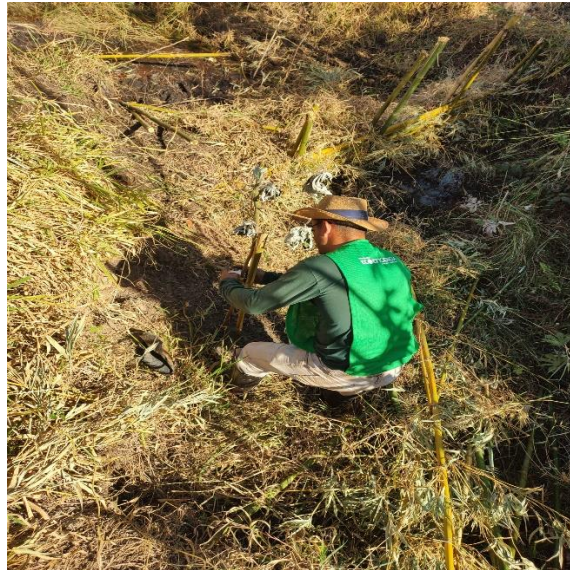
A paliçada de bambu foi instalada na parte onde a erosão estava mais profunda, os bambus foram cortados e instalados em entrelinhas com uso de arame recozido e colocados capim como cobertura. A Figura 3 demonstra a instalação da paliçada de bambu na área de erosão.

Figura 3: Paliçada de bambu
