XIII CONGRESSO NACIONAL DE MEIO AMBIENTE DE POÇOS DE CALDAS

## **COMPARAÇÃO DO MONITORAMENTO E AVALIAÇÃO AMBIENTAL EM DOIS REMANESCENTES FLORESTAIS NA BACIA HIDROGRÁFICA DO CÓRREGO SARAIVA, BETIM-MG: A RELEVÂNCIA DA EDUCAÇÃO AMBIENTAL**

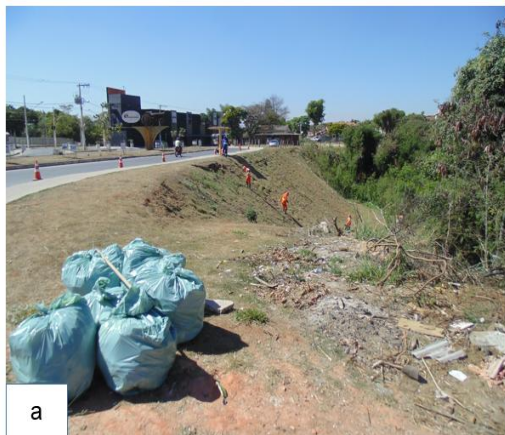
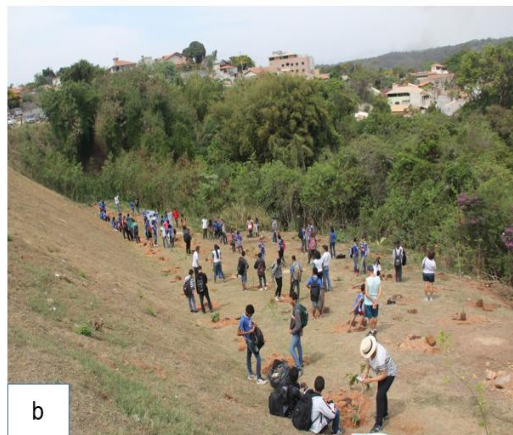
**Figura 1** – Área de Preservação Permanente situada na zona urbana em processo de recuperação (AER1), Betim-MG: a) limpeza e retirada de entulhos; b) adubação orgânica e plantio de espécies arbóreas nativas da região realizado por estudantes e moradores do entorno

A vegetação nativa da área foi parcialmente retirada e observa-se a presença de espécies vegetais invasoras, como por exemplo, bambuzais e *Leucaena* (*Leucaena leucocephala*), e espécies rasteiras competidoras do gênero *Ipomoea*. As primeiras intervenções nessa área foram realizadas entre os dias 16 e 21 de setembro de 2014. As atividades realizadas foram o cercamento e a limpeza e retirada de lixos e entulhos da área, além do combate de formigas cortadeiras. Devido o alto grau de compactação dos solos foi necessária a utilização de picaretas (popularmente conhecida) para destorroar o solo na realização do coveamento. Também foram realizadas atividades de adubação orgânica e plantio de 110 mudas de espécies arbóreas nativas. Essas ações tiveram a parceria das comunidades locais, que envolviam moradores e estudantes dos bairros vizinhos, bem como profissionais da Prefeitura de Betim (Figura 1). Foram instaladas duas placas
