**PARQUE ESTADUAL DO BACANGA – SÃO LUIS/MA: ESTAÇÃO DE TRATAMENTO DE ÁGUA E ASPECTOS AMBIENTAIS.**

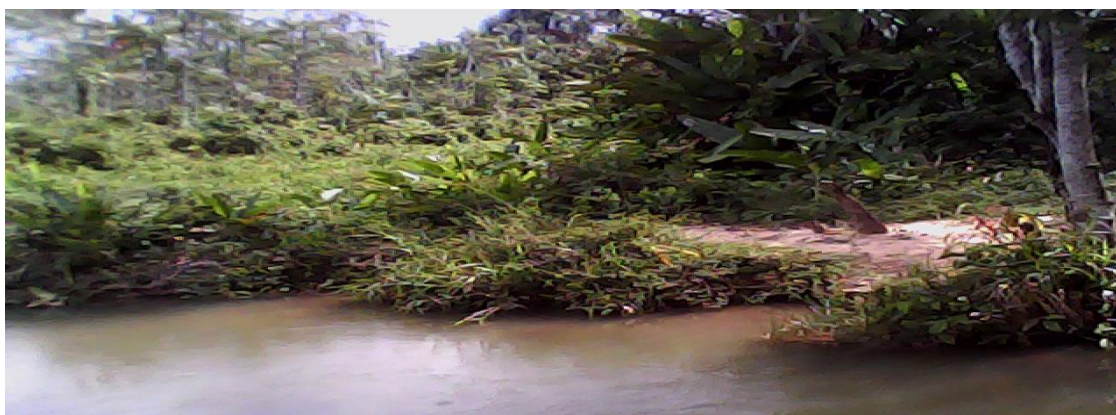
**Figura 1. Foz do Rio Maria Isabel. Fonte: Autor do Trabalho.**

Análise de Qualidade da Água - Reservatório Batatã capta a água e bombeia para o rio Maria Isabel. Velocidade da água - 0,29km/h. Equipamento utilizado para medir a velocidade da água (molinete) e utilização do Kit Multiparâmetro; quantidade de oxigênio dissolvido - OD: 6,65; turbidez: 27 cm Disco de Secci para verificar a turbidez.; saturação: 86,7PH: 6,49; utilização da solução tampão para calibrar o pH;condutividade: 102 ms (micro simis);temperatura: 29° C (1°sonda) e saturação do oxigênio: 86,7 %.

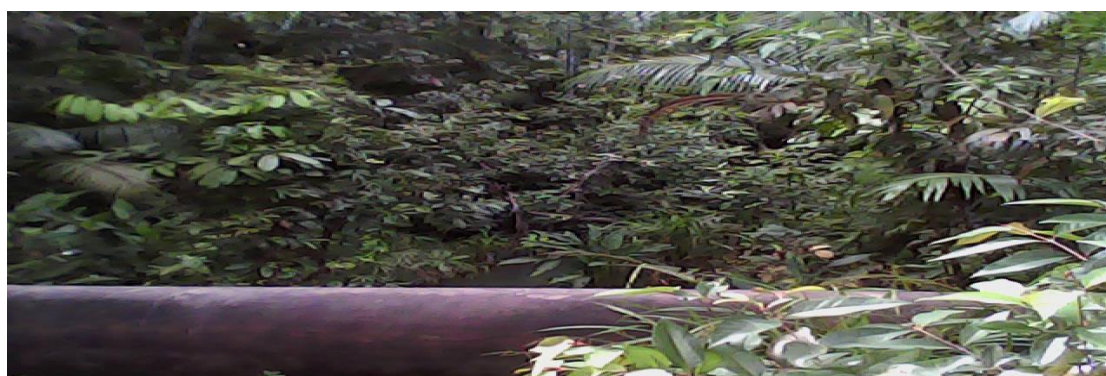
Figura 2. Ambiente amazônico. Fonte: Autor do Trabalho.

diversidade, sendo que uma parte da vegetação encontra-se devastada e a outra por mata ciliar ou galeria (presença de buritizeiros-características de ambiente úmido), presença de plantas hidrófilas. Vegetação secundária (de capoeira) - indicadores de alteração no ambiente, embaúbas, babaçuais... Na fauna observamos a presença de pipiras (aves) que contribuem para diversidades da flora no ambiente.

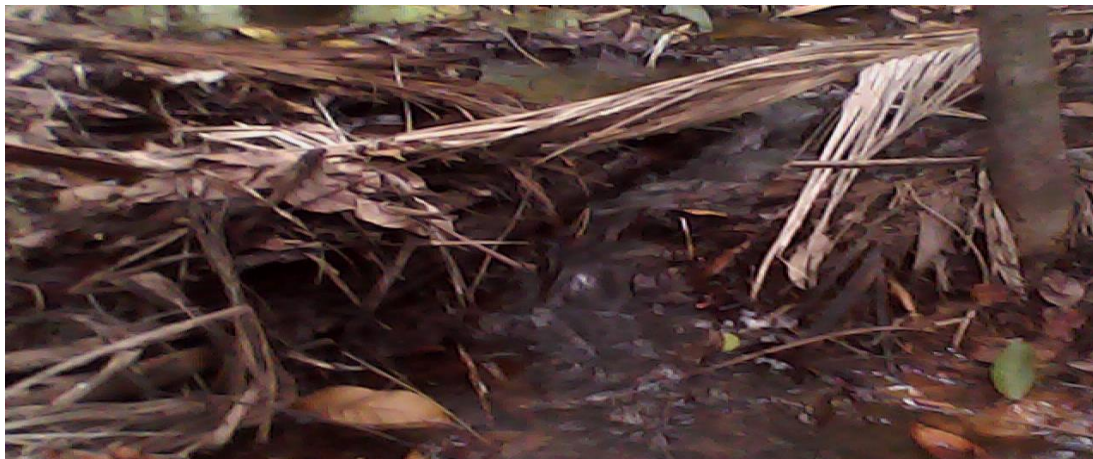
Figura 3. Rio Maria Isabel. Fonte: Autor do Trabalho.

Oxigênio Dissolvido: 2,27; Saturação: 28,7%; temperatura: 27,3° C;

pH: 5,9 e condutividade: 140,9 ms (micro simis)

O rio Maria Isabel - vem do batatã por gravidade (água captada está com certo odor devido ao bombeamento, sulfeto de alumínio para a limpeza e filtragem com menos 0, 0 mm de largura). O mesmo apresenta um sistema de aproximadamente 20 a 30 poços cujos mesmos não seguem para tratamento, indo direto para caixa - abastecimento. Onde possui um sistema de bomba e tratamento.
