VOÇOROCAS EM ÁREAS URBANAS: LIMITANTES À EXPANSÃO E À QUALIDADE DE VIDA

Estudo de caso: Jardim Alvorada - São Sebastião do Paraíso

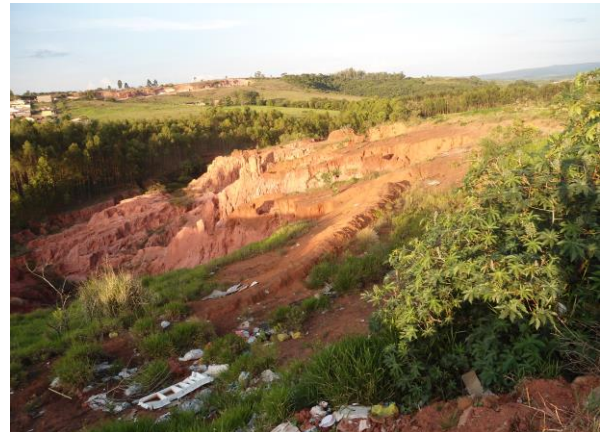
Figura 2. Voçoroca São Sebastião do Paraíso – MG. 2012.
Fonte: Carmozini, P. A.

Fica evidenciado na Figura 1, o escoamento do fluxo das águas pluviais e seu direcionamento dentro da voçoroca, possibilitando analisar a erodibilidade e erosividade do local (Figura 2).

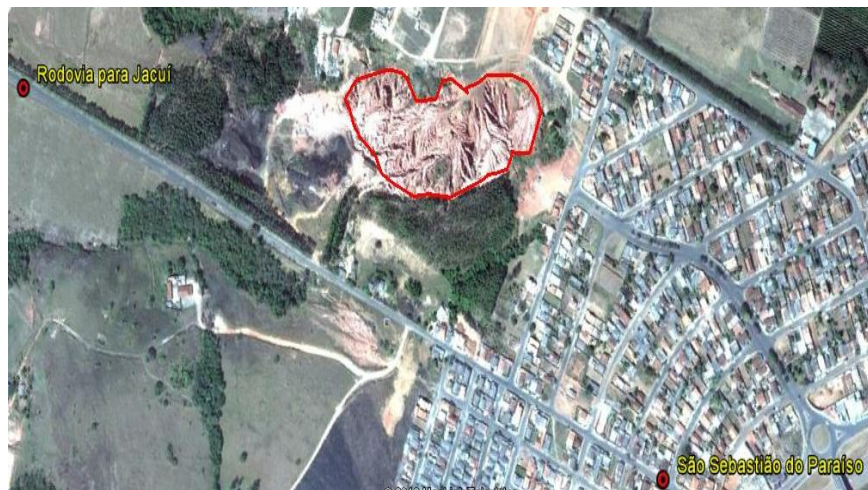
Figura 3. Imagem de Satélite da Voçoroca em São Sebastião do Paraíso (MG). 2012.

Como observado na Figura 3, a voçoroca está próxima a área urbana, o que tornou o evento erosivo, em um enorme depósito de lixo à céu aberto, mesmo com o grande trânsito de pessoas e animais aos arredores, contribuindo para poluição do meio ambiente e depreciando o valor paisagístico da região.

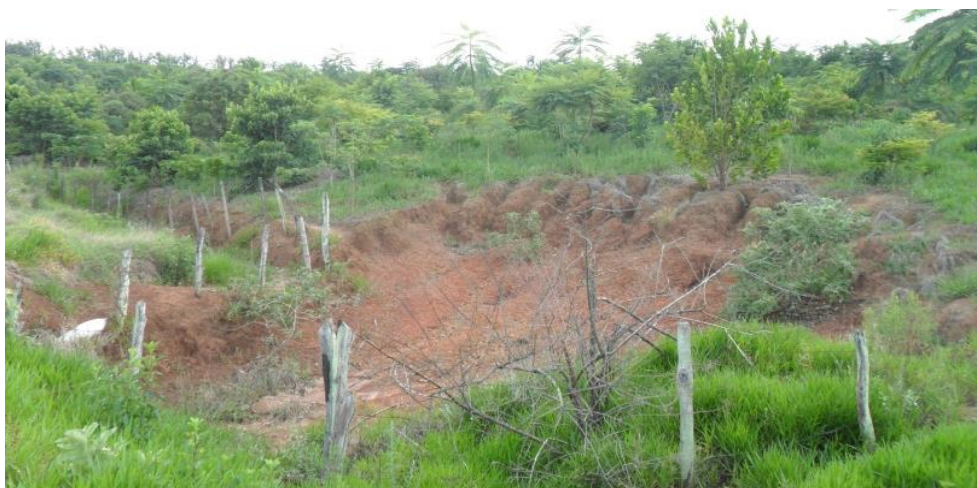
Figura 4. Estabilização de erosão no município de São Tomás de Aquino (MG). 2012.

A primeira ação para neutralização do processo é o isolamento da área, pois, trata-se de uma área urbana com constante trânsito de pessoas e animais, sendo necessário ainda cercar todo perímetro para evitar tais movimentações. No entanto é necessário desviar o sentido do escoamento da água, evitando o agravamento da erosão, tirando-a do interior da voçoroca com práticas mecânicas e vegetativas, como terraceamento e cobertura vegetal, consequentemente fazer o reflorestamento através de um levantamento das espécies adaptadas às condições edafoclimáticas desta região, priorizando as espécies pioneiras e, em seguida o plantio das espécies secundárias e clímax nativas, conforme Figura 4.

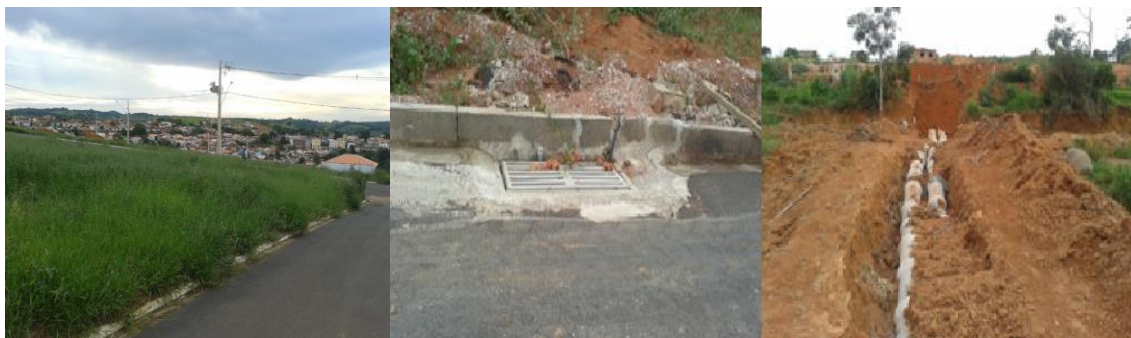
Figura 5. Loteamento Ágape. Muzambinho (MG). 2012.
Fonte: BRITO; OLIVEIRA; PEREIRA, 2012.

A exemplo, no município de Muzambinho (MG), no loteamento Ágape (Figura 5), nota-se a manutenção da cobertura vegetal e sistemas de escoamento de água que contribuem para manutenção e preservação da área urbana, o que poderia ser adotado posteriormente na recuperação e estabilização da voçoroca como medida de conservação da área em São Sebastião do Paraíso – MG.

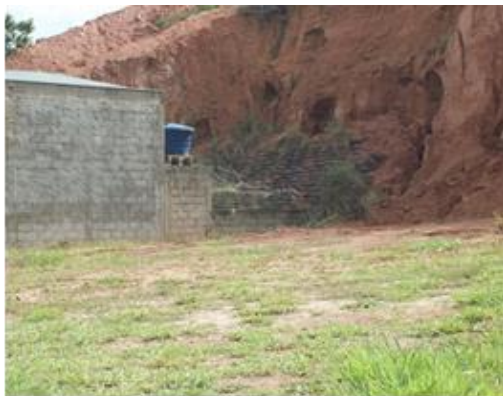
Figura 6. Desmoronamento em Caconde – SP.
Fonte: CARDOSO; FREIRE; SILVA, 2012.

Em alguns casos de área urbana (Figura 6), há necessidade de intervenção através de barreira física para evitar futuros deslizamentos. No entanto isso implica em um custo elevado e requer um bom planejamento, visando principalmente características físico-químicas da área a ser trabalhada. Para o caso mostrado através da Figura 6 é necessário construir um muro de arrimo conforme descrito pela Figura 7.

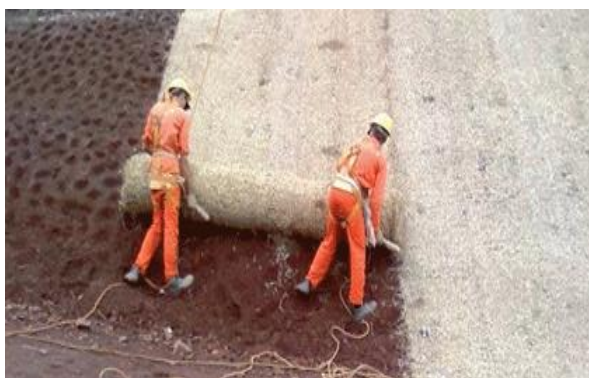
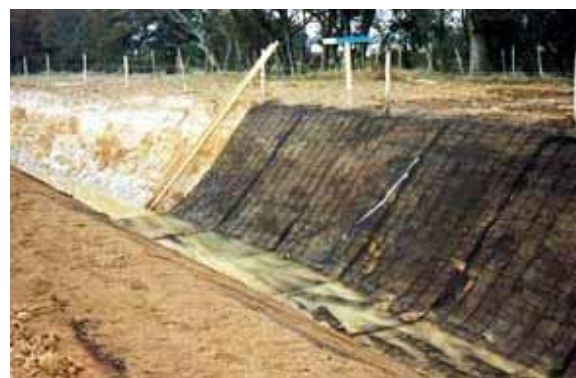
Atualmente são utilizadas técnicas de bioengenharia, para prevenir e/ou remediar o voçorocamento em áreas urbanas, este método consiste na aplicação de geomantas, sendo muito eficaz para o controle do processo erosivo, porém o custo da efetivação e manutenção de tal método é alto, entretanto, com base em estudos de Fernandes (2009); Silva (2008); Holanda; Rocha; Oliveira (2008), apresenta resultados positivos (Figuras 8 e 9).
