ACÇÃO ANTRÓPICA SOBRE O AMBIENTE EM ÁREA URBANA PARA FINS HABITACIONAIS

Richard Celso Amato Moreira¹, Hully Alves Rocha², Ariana Vieira Silva³ e Marcelo Bregagnoli⁴

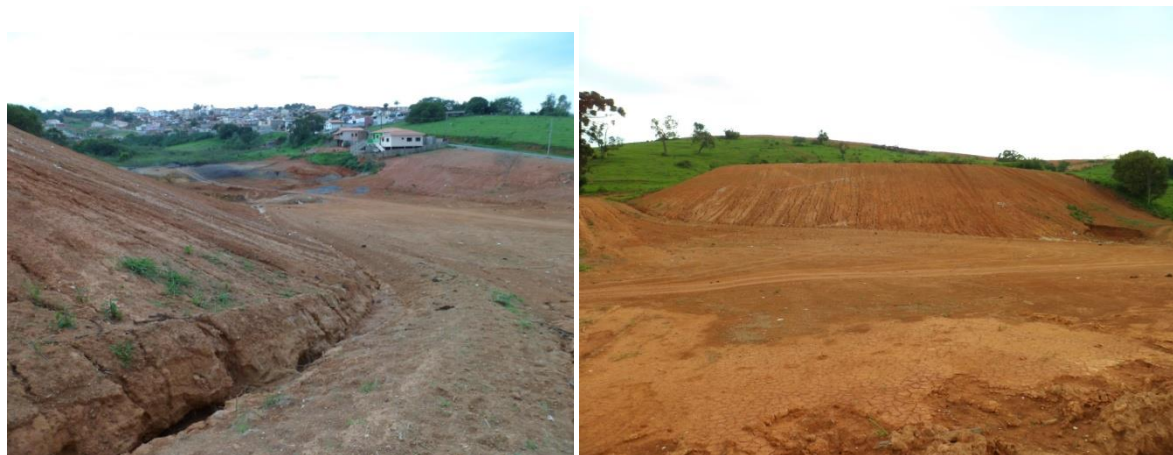
Figura 1. Obra urbana mal conduzida.
Fonte: MOREIRA, R.C.A., 2012.

O terreno e a obra são de responsabilidade da Prefeitura Municipal de Muzambinho. Esta obra se iniciou no ano de 2008 com a intenção de construções sociais. As imagens foram tiradas no ano de 2012 e nota-se que o andamento da construção está em fase inicial sendo feito apenas a terraplenagem.

O solo está totalmente descoberto, intensificando o processo de intemperismo e escorrimento superficial. Nota-se formação de erosão em sulco e tratando-se de um terreno com declividade esses processos podem ser aumentados.

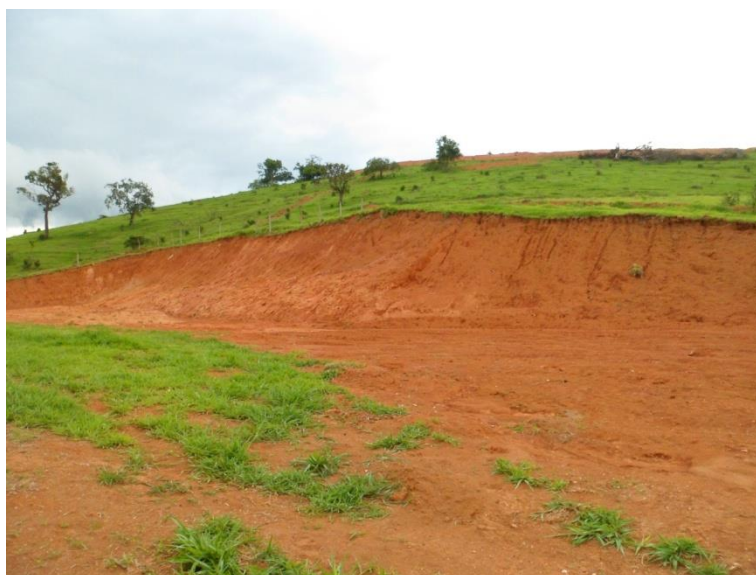
A Figura 2 mostra o aterro com início de escoamento superficial, podendo ocasionar um deslizamento de solo e comprometer a segurança urbana presente em áreas próximas.

Figura 2. Alto escoamento superficial e risco de deslizamento.
Fonte: MOREIRA, R.C.A., 2012.

A falta de vegetação promove o escoamento de partículas sobre o solo, ocorrendo perda da porosidade superficial e, isso pode levar ao selamento deste solo. Com esse selamento há uma diminuição na infiltração de água e também da rugosidade assim, aumentando o escoamento superficial.

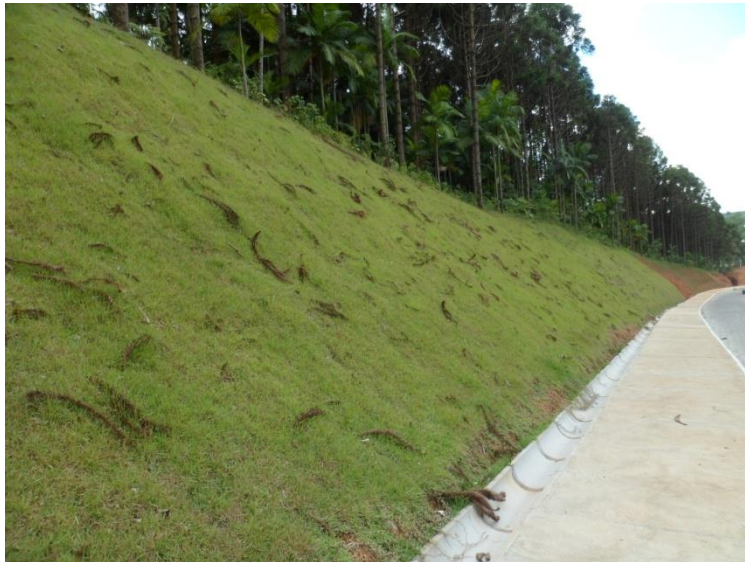
A presença da vegetação em locais de aterro funciona como uma barreira física à água e promove a infiltração desta no solo como pode ser observado na Figura 3. No aterro a presença de gramíneas evita a desagregação do solo e escoamento dessas partículas, não havendo selamento e perda de macroporos. Por consequência, maior infiltração de água no solo. Canais para destinar a água da chuva são construídos abaixo do aterro. Assim, apenas água é levada para os recursos hídricos, evitando sua eutrofização e assoreamento.

Figura 3. Obra planejada, com fins conservacionistas.

Tratando-se de um solo latossolo vermelho-amarelo, com alto teor de argila, sua agregação é maior que um solo com característica mais arenoso, assim seus danos são menores do que os danos causados a um solo arenoso. No entanto, a destruição do horizonte A leva o retardamento do processo de regeneração do banco de sementes, e a recuperação deste local depende da ação antrópica. Na Figura 3, um aterro com as características da terraplenagem inicial da Prefeitura citada acima, nos mostra como a obra bem planejada não provoca danos e muito menos a população, existe uma estabilidade com a presença da vegetação e a presença de dutos para canalizar a água.

Apesar do cultivo de eucalipto (*Eucalyptus* spp.), após o arranquio das árvores foi planejado a implantação de uma obra rodoviária mantendo-se as encostas com solo coberto por vegetação, preocupação com a segurança pública e com o ambiente.
