ANÁLISE DAS ÁREAS DE RISCOS GEOLÓGICOS E AMBIENTAIS NOS BAIROS CIDADE ALTA E ALTINO BARBOSA EM TEÓFILO OTONI

X Congresso Nacional de
MEIO AMBIENTE
de Poços de Caldas

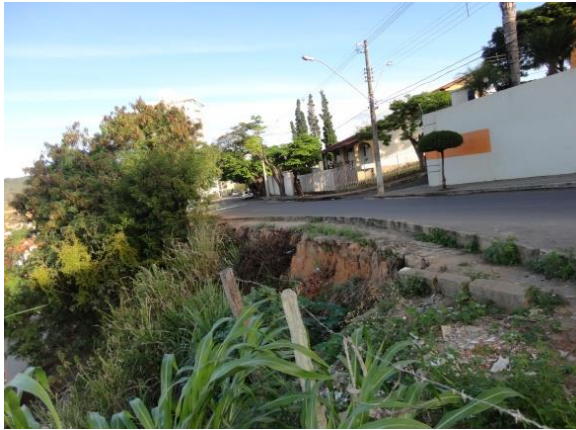
Figura 1- Rua Carlos Leonardt.

A figura (1) mostra o deslizamento ocorrido na parte posterior de uma área residencial, o qual levou parte da calçada e da rua e outra construída após o deslizamento, em volta deste. O mesmo caso ocorre na figura (5), mas com a ausência de moradias próximas ao local.

Como solução para contenção dos deslizamentos pode ser utilizado à cortina atirantada, que é um muro de concreto com tirantes de ferro ancorados no talude; o muro de arrimo, que é feito no pé do talude para escorá-lo e evitar seu escorregamento; ou mesmo à utilização de plantas de raízes profundas, que vão manter a coesão do solo e protegê-lo, minimizando o risco de deslizamento, sendo uma medida simples e mais barata que as demais (CARDOZO, 2002).

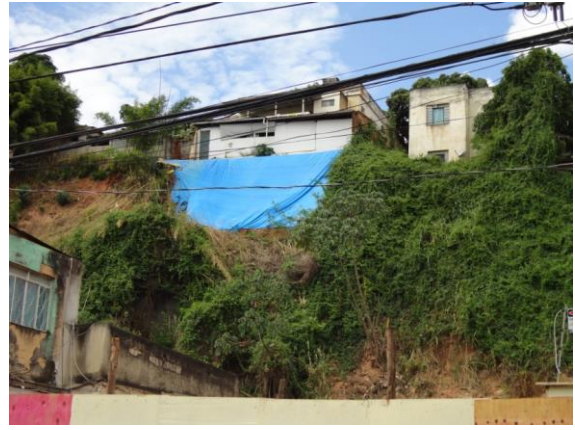
Figura 2- Rua Coronel Antunino Barbosa.

As figuras (2), (3) e (6), mostram casas com risco de desabamento caso ocorra um novo deslizamento no local.

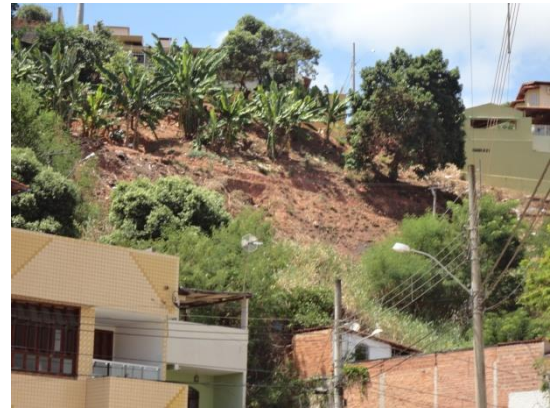
Figura 4- Rua Júlio Jacinto Ferreira.

A figura (4) mostra um local cuja vegetação foi retirada, notando-se apenas a presença de bananeiras. A remoção da vegetação aumenta o risco de deslizamento e as bananeiras também favorecem esse risco, já que são plantas com raízes superficiais.

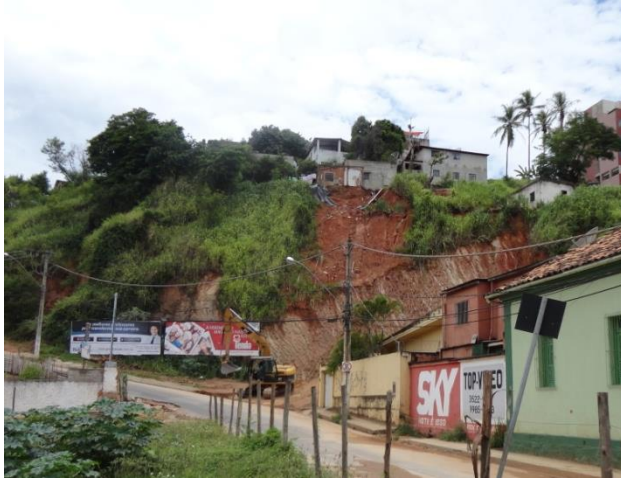
Figura 7- Rua Marcelo Guedes.

As figuras (7) e (8) mostram o antes e o depois de um local onde pode ser visto claramente o deslizamento, ocorrido antes de começar a escavação do talude, situado acima desta. Parte de uma casa foi levada pelo deslizamento.
