## CARACTERIZAÇÃO DOS IMPACTOS AMBIENTAIS NO RIO CORURIPE: MUNICÍPIO DE COITÉ DO NÓIA/AL<sup>1</sup>

Os resultados apresentados neste são parciais, pois a pesquisa encontra-se em andamento. Trata-se de um trecho da Bacia Hidrográfica do Rio Coruripe que corta o município de Coité do Nóia/AL. A pesquisa teve como objetivo principal identificar os tipos de impactos ambientais ocorridos em diferentes trechos do canal principal do rio Coruripe.

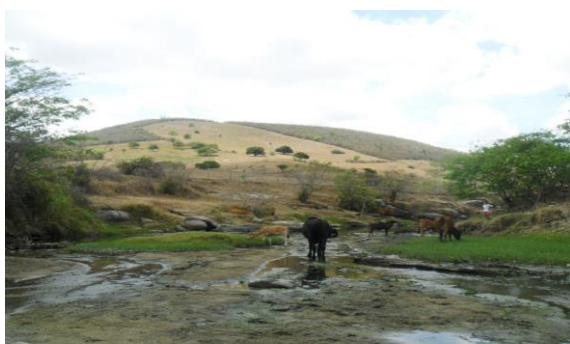
margens são ocupadas por propriedades rurais que desenvolvem atividades agrícolas e pecuárias (Foto 01). A água do rio é utilizada para a lavagem de roupas, fabricação de tijolos, lavagem de couros de animais, pesca e, em alguns trechos viabiliza a recreação para os ribeirinhos. Além dessas particularidades, é possível observar a presença de depósito de lixo doméstico (Foto 02 ).

Foto 01: Atividade pecuária no leito do rio.  
Fonte: Silva, 2012.

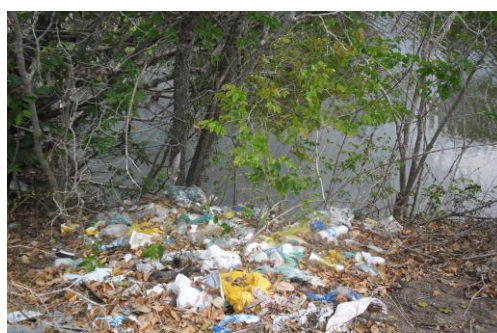
Foto 02: Lixo doméstico na margem do Rio Coruripe.  
Fonte: Silva, 2012.

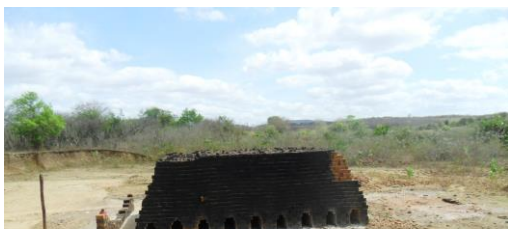
Fonte: Silva, 2012.

Outros impactos ambientais foram identificados no percurso realizado: a utilização de diversas práticas que aceleram o processo de degradação, como a produção de tijolos feitos às margens do rio, no qual o oleiro retira das bordas do mesmo o barro e a madeira, bem como uso da água para o fabrico do tijolo (Foto 03); a retirada de areia, por moradores, para as construções de suas moradias e também para a comercialização na construção civil (Foto 04), tornando-se uma fonte de renda para a família.

Foto 03: Olaria (caieira) – Sítio Poço da Abelha

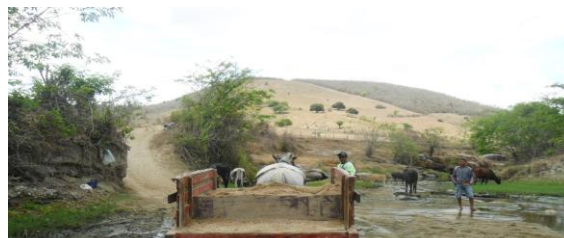
Fonte: Silva, 2012.

Foto 04: Retirada de areia – Sítio Urumbeba

causam erosão do solo provocando o assoreamento do leito do rio que dificulta o escoamento superficial da água, gerando infiltração hídrica no solo, baixando o volume da água e alargando as margens. Neste sentido, Guerra (2007, p 220) vem enriquecer o texto afirmando que:

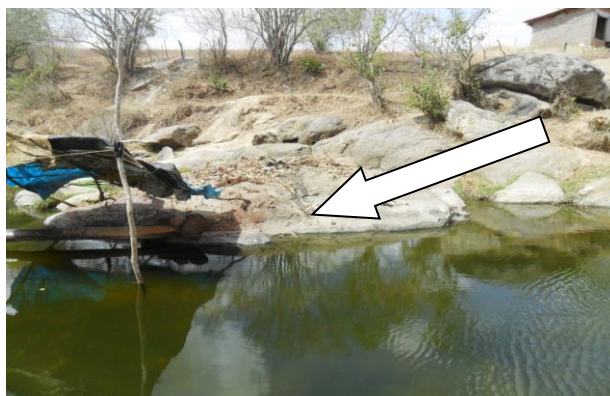
Outro elemento que compõe o cenário dos impactos ambientais identificados é a lavagem de vísceras e peles de animais dentro do rio. As peles são utilizadas para a produção de couro. Isso provocando poluição comprometendo assim, a qualidade da água (Foto 05). Na referida foto presença de (a seta aponta para a vísceras).

Foto 05: Lavagem de vísceras e couro – sítio  
Poço da Abelha.  
Fonte: Silva. 2012.

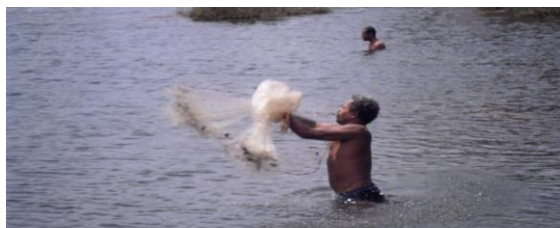
Contraditoriamente, ao que vem sendo exposto ao longo do texto foi encontrado nas imediações do Sítio Cabaços uma prática diferenciada no tocante a preservação da vegetação das margens do rio, principalmente por alguns agropecuaristas preocupados com a conservação da flora. Nesse trecho o rio tem um maior volume d'água e maior profundidade que o torna “propício” para a pesca e lazer (Foto 06), embora seja questionável a qualidade da água considerando que este trecho encontra-se a jusante do local onde são lavados couros e vísceras dos animais.

Foto 06: Pesca e lazer – Sítio Cabaços  
Fonte: Silva, 2012.

Esta área, por apresentar tais características, é atrativa para o lazer considerando que este tipo de atividade afeta negativamente este espaço, com os resíduos sólidos deixados pelos banhistas e pescadores no local ao final do dia.
