XIII CONGRESSO NACIONAL DE MEIO AMBIENTE DE POÇOS DE CALDAS

DIAGNOSTICO AMBIENTAL DAS ÁREAS DE PRESERVAÇÃO PERMANENTES DA MICROBACIA DO RIO SÃO LAMBERTO MONTES CLAROS-MG

Eixo temático: 4. Conservação Ambiental e Produção Agrícola Sustentável.

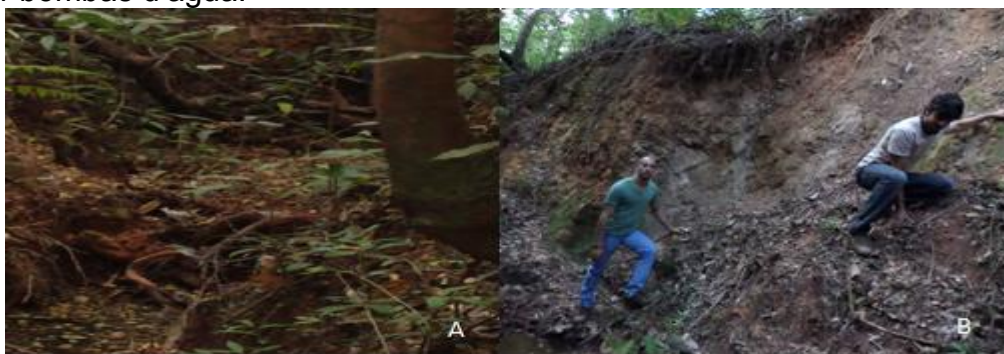
1º Ponto: W 620336.00; S 8126109.00

Na figura 3, apresenta uma das nascentes preservadas, devido a topografia do terreno impedir o acesso do gado, mata ciliar conservada e a inviabilidade de se colocar bombas d'água.

Figura 3 – A) Nascente preservada. B) Acesso a nascente. Fonte: do autor.

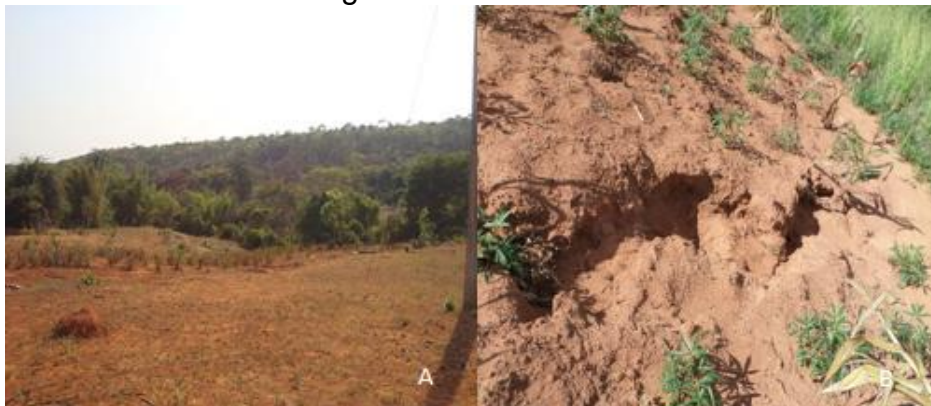
2º Ponto: W 620247.00; S 8126192.00

A figura 4 reflete uma realidade presente em quase todas as propriedades, a pastagem degradada. Segundo a Embrapa (2005) é caracterizada por grandes áreas de solos expostos, plantas daninhas, erosão no solo, deficiência nutricional e

baixa produtividade. Nessas condições, o solo encontra-se esgotado, apresentando por vezes teores de matéria orgânica inferiores a 1%.

Figura 4 – A) Solo exposto, pastagem degradada B) Área de cultura sem manejo de solo e presença de erosões. Fonte: do autor.

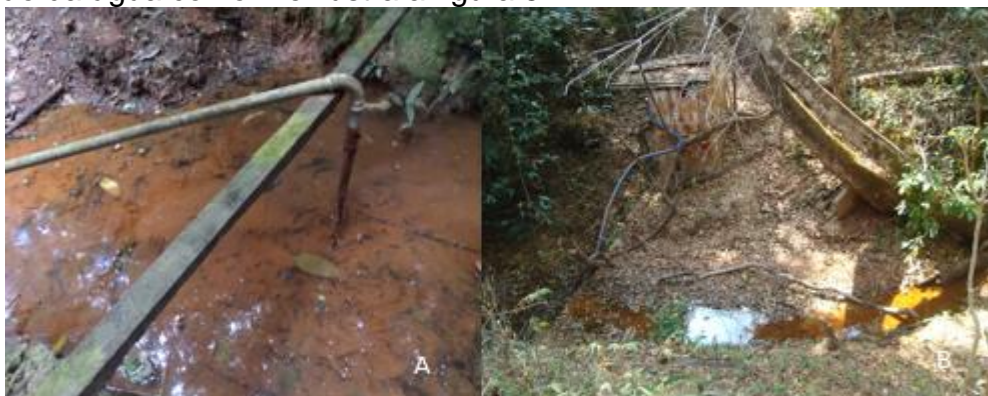
5º Ponto: W 620280.00; S 8126292.00

Praticamente todos os moradores utilizam a água do rio para suas atividades, cozinhar, beber, lavar roupa, higiene pessoal, dessedentação animal e irrigação. Constroem barragens nas nascentes, no leito do rio e utilizam bombas para a captação da água conforme ilustra a figura 5.

Figura 5 – A) Bomba instalada em nascente. B) Barramento do rio. Fonte: do autor.
