XIII CONGRESSO NACIONAL DE MEIO AMBIENTE DE POÇOS DE CALDAS

AValiação da Influência Sanitária da Estação de Tratamento de Esgoto, Referente à População Presente na Região do Percurso, em Relação ao Rio Cuiá

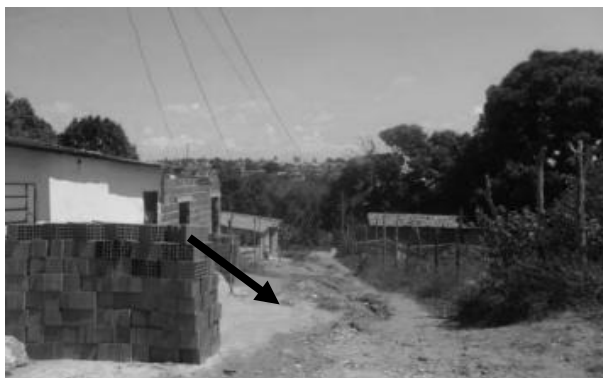
Em relação ao ponto P2, verificou-se alteração ainda maior, em relação ao ponto P1, no quantitativo de Coliformes termotolerantes, como apresentado na Tabela 3. Essa alteração se deu por dois motivos: o primeiro foi por estar inserido em uma área urbana não saneada como apresentado na Figura 3, observando a influência antrópica sobre a qualidade do rio. Segundo, por apresentar alguns trechos em meio tipicamente rural como observado na Figura 4, acentuando desta forma o quadro de impacto ambiental negativo sobre rio e na qualidade de suas águas, devido ao despejo de dejetos de animais diretamente no Cuiá.

Figura 3. Despejos de esgoto bruto. Fonte: Autor

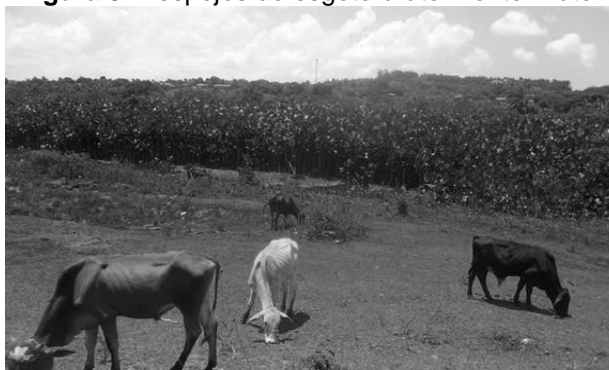
Figura 4. Presença de bovinos às margens do Rio. Fonte: Autor

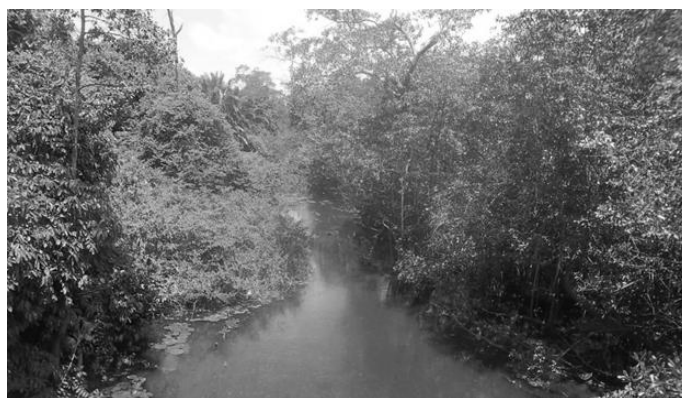
Figura 5. Ponto de coleta do P3. Fonte: Autor

De acordo com a Tabela 3, observou-se que para os pontos P3 e P4, ocorreu uma redução no quantitativo de coliformes termotolerantes. A análise desses pontos foi importante, pois foi possível verificar que o rio conseguiu restaurar a sua qualidade ao longo do seu curso, caracterizando o poder de autodepuração dos poluentes lançados. Isso se deve a grande quantidade e vegetação no entorno e por não apresentar lançamentos de resíduos ou efluentes nas proximidades.
