QUALIDADE AMBIENTAL DE NASCENTES DO ENTORNO DO ATERRO CONTROLADO DE DIVINÓPOLIS - MG

Recursos Hídricos e Qualidade da Água

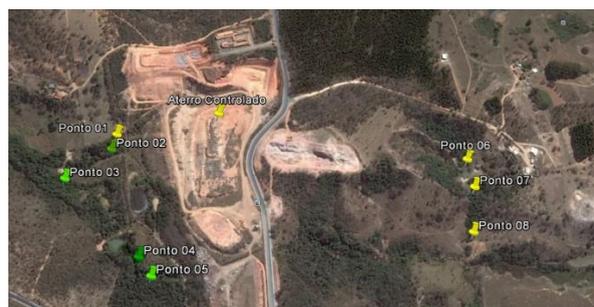
Foram identificadas oito nascentes distribuídas nas propriedades que fazem divisa

com o aterro controlado, conforme os pontos marcados na Figura 1.

Figura 1 - Pontos de localização das nascentes. Entorno do aterro controlado de Divinópolis – MG. Fonte: Google Earth Mapas (2019).
