INFLUÊNCIA DAS ALTERAÇÕES NO USO DO SOLO SOBRE A QUALIDADE DA ÁGUA NO TRECHO URBANO DO RIO MOSSORÓ NO SEMIÁRIDO BRASILEIRO

Recursos Hídricos e Qualidade da Água

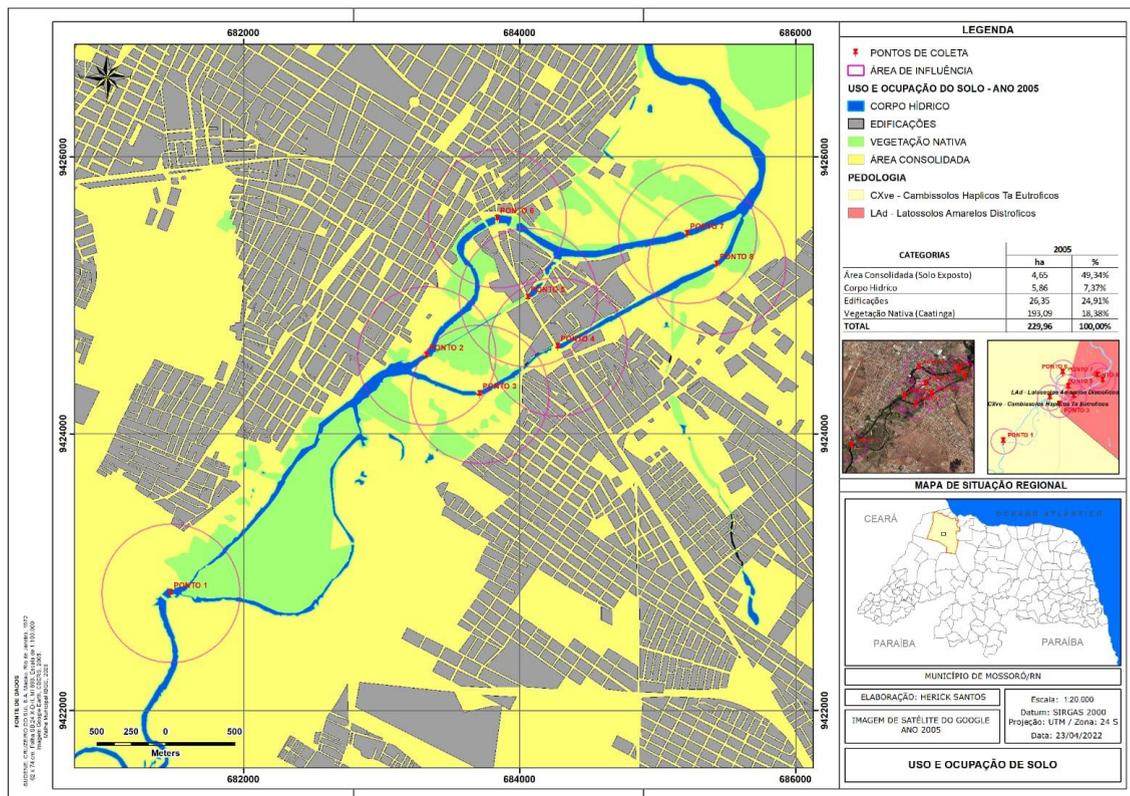
Figura 02: mapa do uso e ocupação do solo na área de estudo no ano de 2005.

Já em 2005, as áreas consolidadas ou de solos expostos representavam 49,34% da área total, havia cerca de 24,91% de áreas edificadas, apenas 18,38% de área com mata nativa (caatinga) e a superfície do corpo hídrico ocupava uma área de 7,37%.

Observa-se que há uma pressão antrópica intensa nas áreas próximas aos pontos de coleta, com significativa quantidade de zonas de solo exposto e de ocupação por edificações. Quando comparado ao observado no mapa da Figura 02, percebe-se uma redução significativa da vegetação nativa. Há intensa urbanização na atualidade e como consequência direta ao rio, tem-se a proliferação de vegetação aquática, típica de ambientes hídricos hipereutrofizados devido ao aporte contínuo de cargas poluidoras.

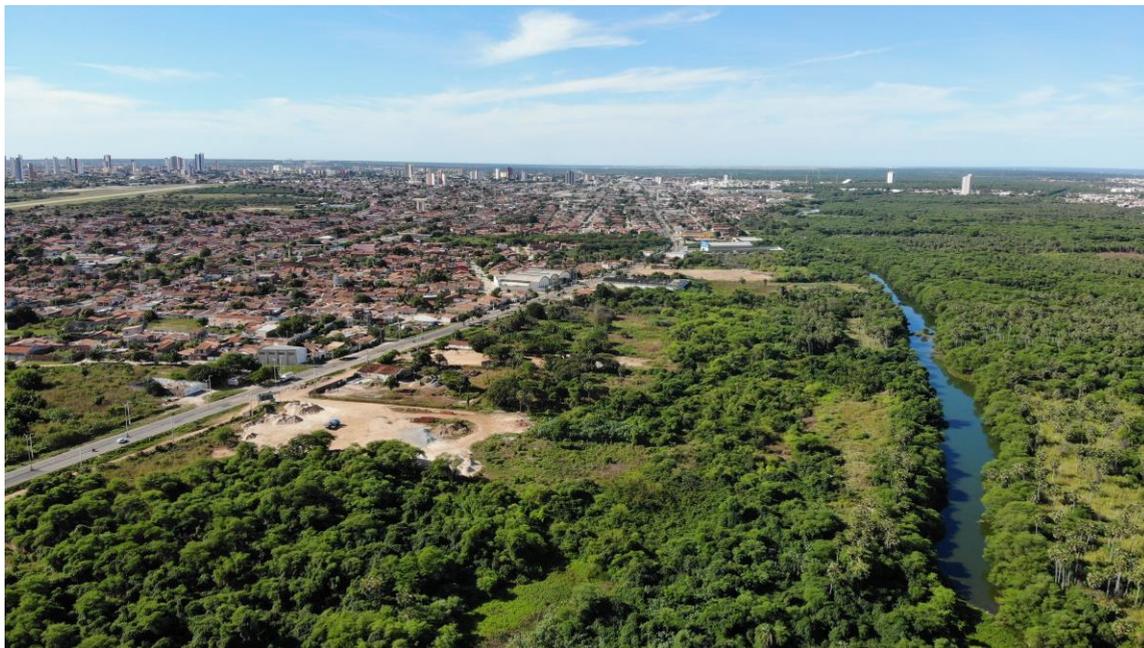
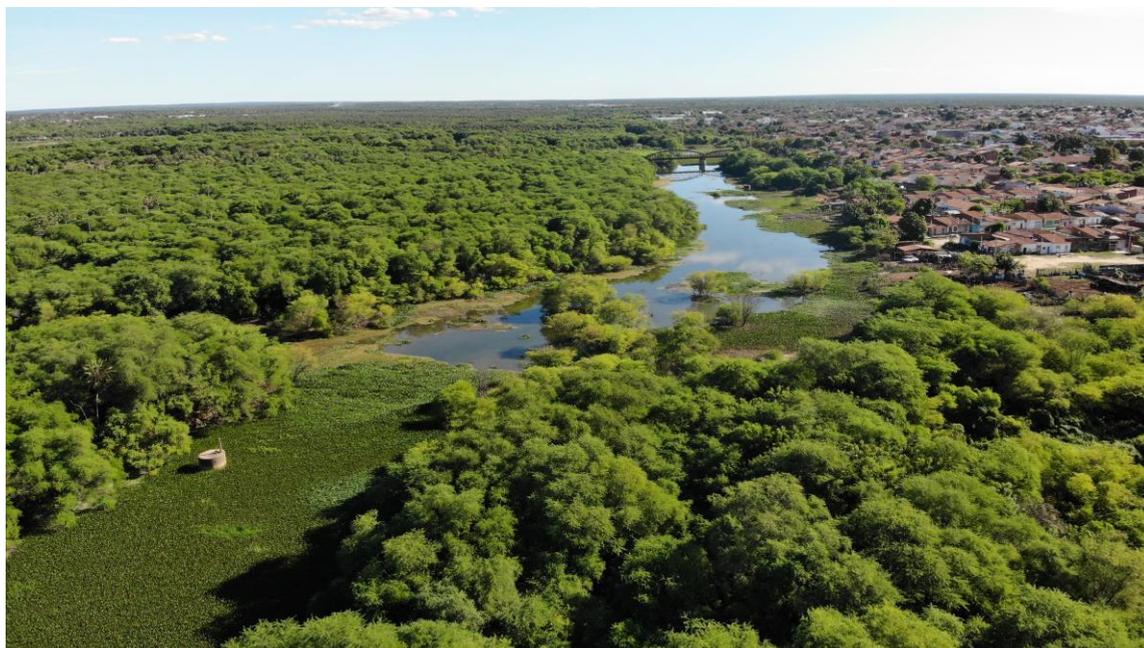
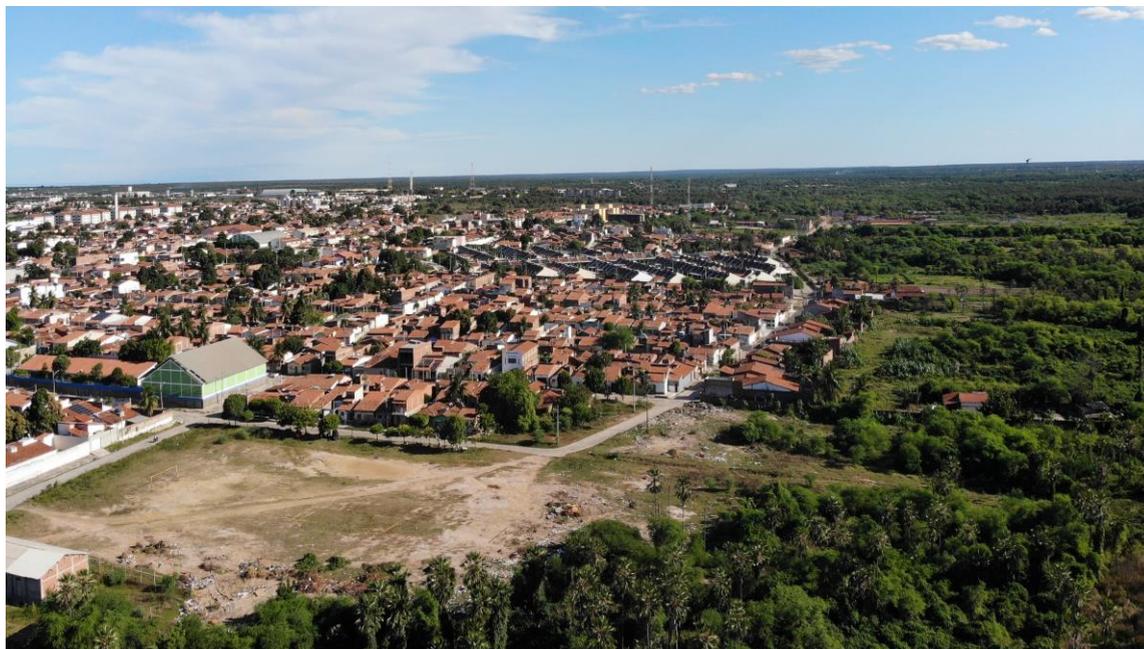
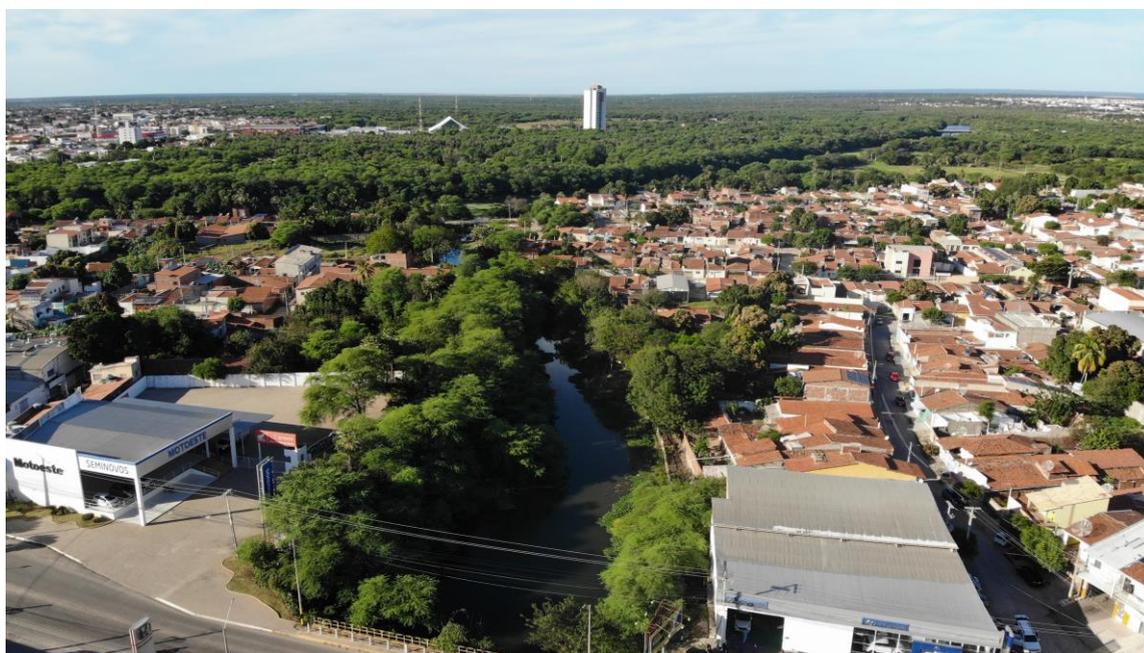
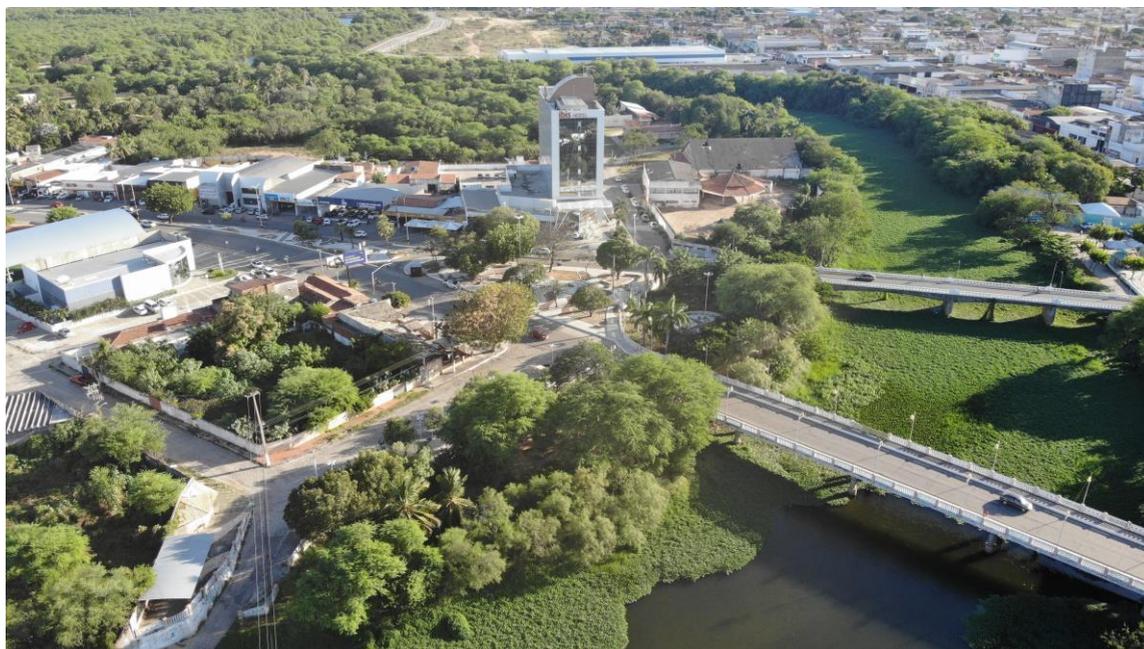
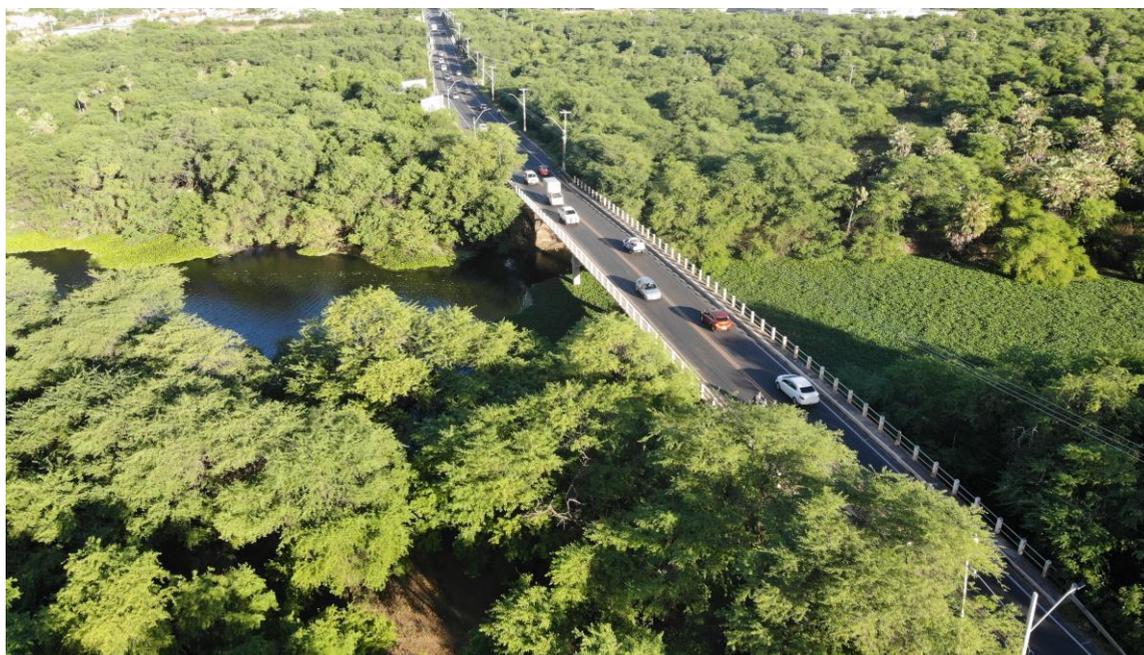
As Figuras 03 a 08 mostram um panorama do uso e ocupação do solo nas proximidades dos pontos de coleta de água no ano de 2022.

Figura 03: foto aérea das proximidades do ponto P1 (barragem de Genésio).

Figura 04: foto da aérea próxima ao ponto P2 (braço 1 na Av. Coelho Neto).

Figura 05: foto da aérea próxima ao ponto P3 (braço 2 na Av. Coelho Neto).

Figura 06: foto da área próxima aos pontos P4 e P5 na Av. Presidente Dutra.

Figura 07: foto da aérea próxima ao ponto P6 (leito principal na Av. Pres. Dutra).

Figura 08: foto da aérea próxima aos pontos P7 e P8 (Av. Leste-Oeste).

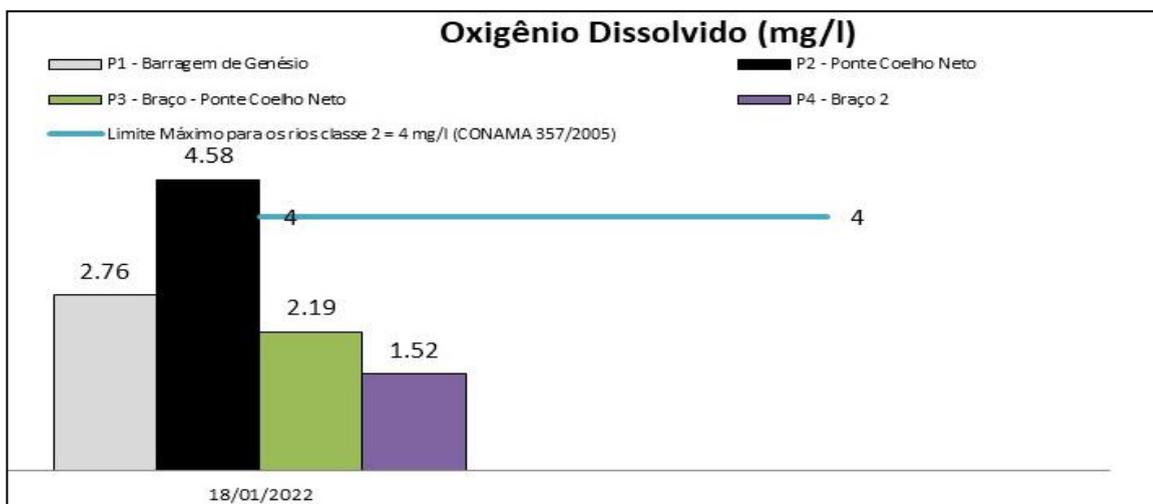
Figura 09 – Variação dos valores de oxigênio dissolvido no rio Mossoró e comparação com padrão da Resolução 357/2005 do CONAMA.

Os resultados indicam que em relação ao oxigênio Dissolvido (OD) apenas o P2 apresentou níveis de acordo com o estabelecido pelo padrão CONAMA. O ponto P4 apresentou os menores níveis de OD, sendo necessário aumentar em mais 2.49 mg/l para o padrão CONAMA. Ações estruturais e de controle de fontes de poluição devem ser tomadas com urgência para a recuperação do ambiente. Sendo um recurso vital para a sobrevivência dos seres aquáticos, para a respiração dos micros e macroorganismos aeróbicos, sua baixa concentração é um indicativo do grau de poluição do corpo hídrico. Araujo *et al* (2007) observaram valores médios variando de 4,5 a 9 mg/l, o que indica uma piora na situação da qualidade da água em relação ao OD. Esse entendimento é corroborado pela análise da variação da Demanda Bioquímica de Oxigênio (DBO), principalmente mostrando que a área mais central, nas proximidades dos pontos da Avenida Presidente Dutra, são os mais atingidos por cargas orgânicas arrastadas pelas ligações clandestinas e escoamento superficial decorrente das chuvas sazonais.

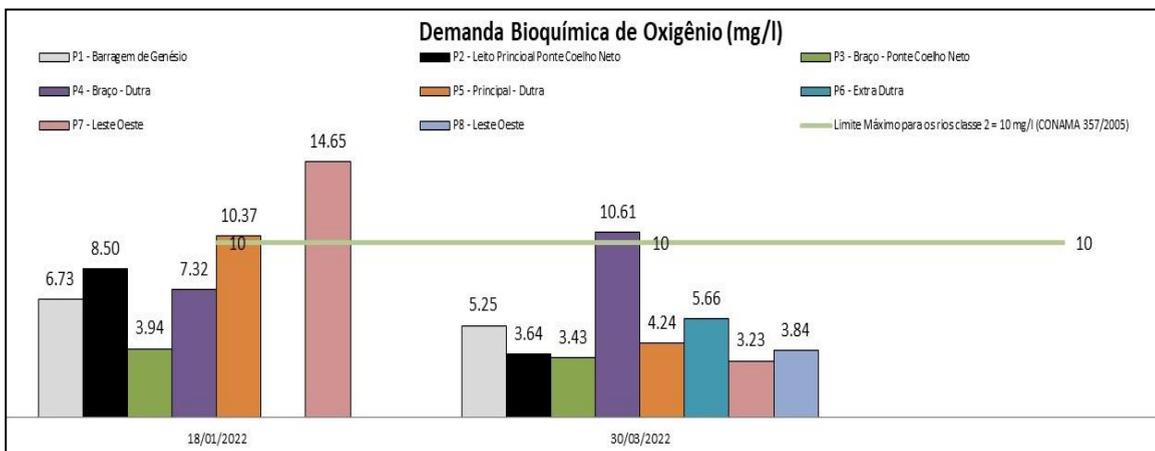
Figura 10 – Variação dos valores da demanda bioquímica de oxigênio no rio Mossoró e comparação com padrão da Resolução 357/2005 do CONAMA.

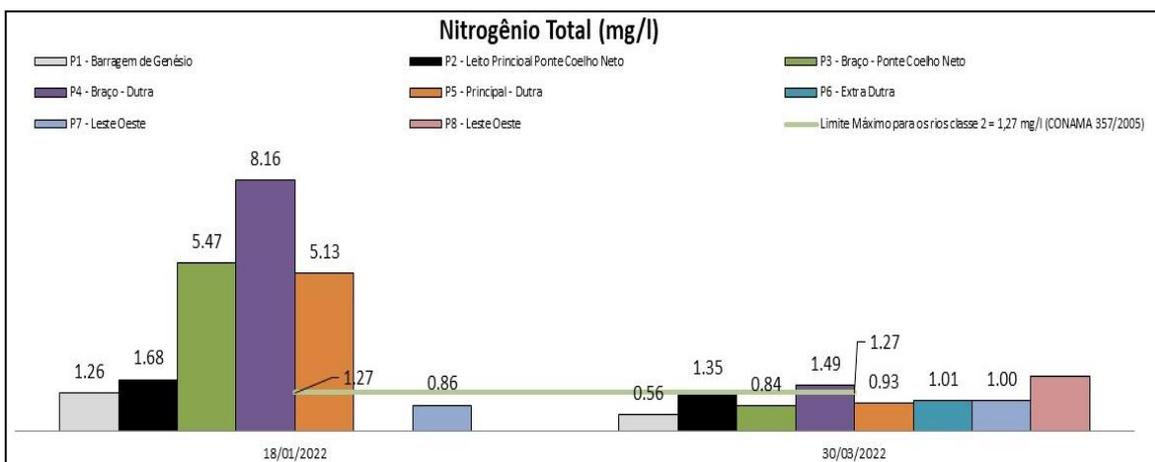
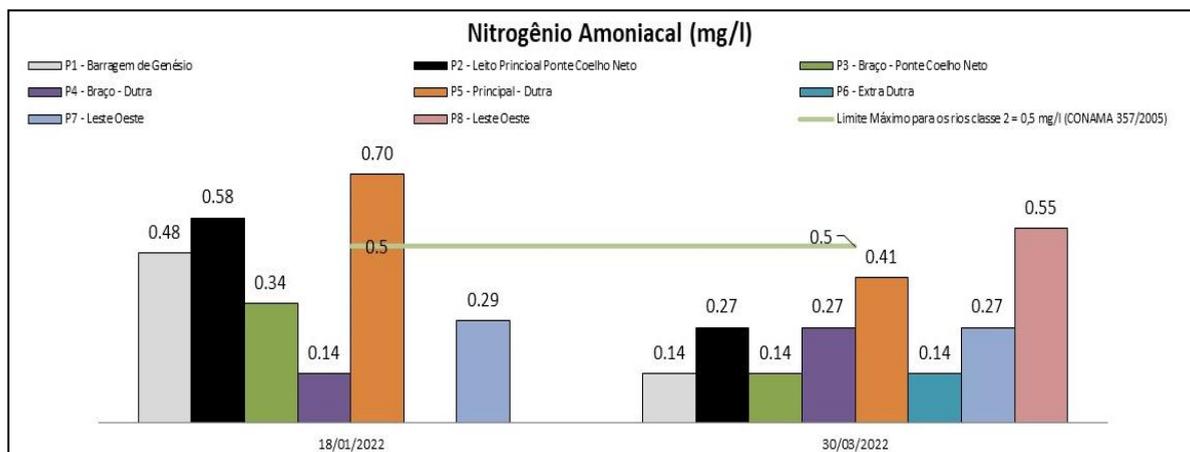
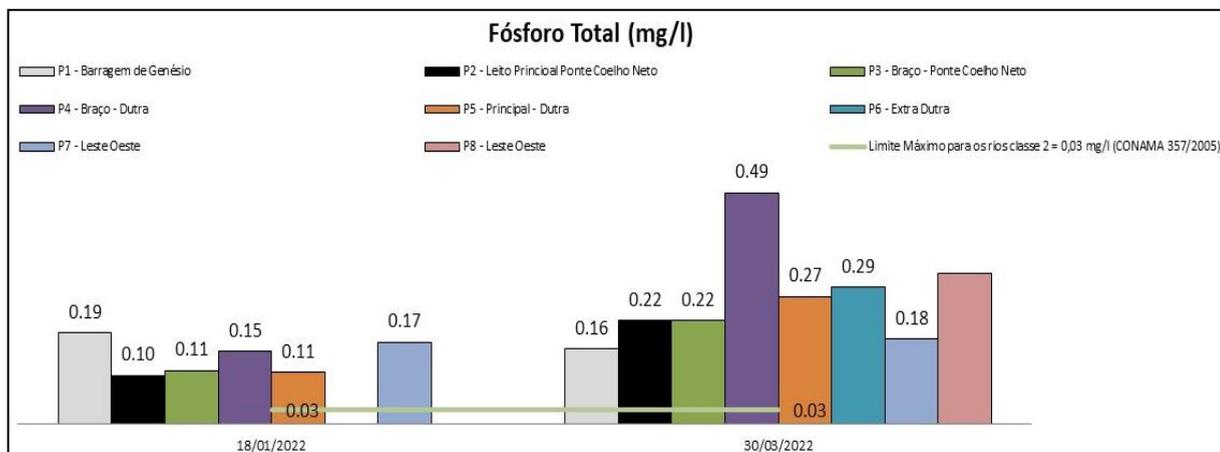
Figura 11 – Variação dos valores de nitrogênio total no rio Mossoró e e comparação com padrão da Resolução 357/2005 do CONAMA.

Figura 12 – Valores de nitrogênio amoniacal no rio Mossoró e comparação com padrão da Resolução 357/2005 do CONAMA.

Figura 13 – Valores de fósforo total no rio Mossoró e comparação com padrão da Resolução 357/2005 do CONAMA.

A partir dos limites estabelecidos pelo CONAMA 357/2005, tem-se que os níveis de nutrientes (nitrogênio total, nitrogênio amoniacal e fósforo total) apresentaram, para a maior parte dos pontos, elevadas concentrações.

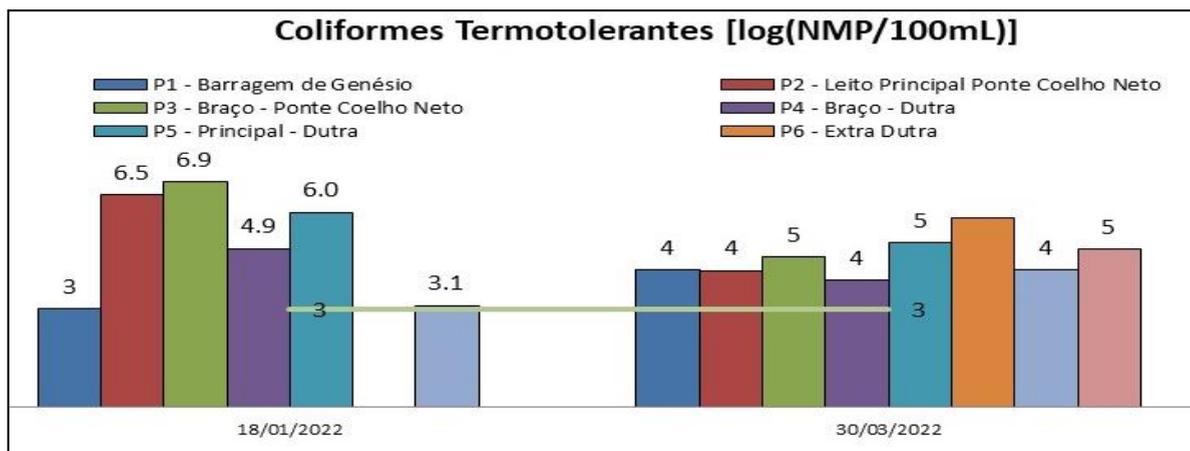
Figura 14 – Variação dos valores de coliformes termotolerantes no rio Mossoró.

Uma variável que demonstra claramente o estado de degradação avançado do rio foi o índice de coliformes termotolerantes, que em geral superaram em até 4 unidades logarítmicas o valor padrão estabelecido pela Resolução 305/200 do CONAMA. Esta variável evidencia a presença de fezes humanas, estando diretamente associada à presença de seres patogênicos intestinais na água e potencial agente transmissor de doenças. Ações de controle e tratamento adequado dos dejetos, em nível terciário são medidas a serem estruturadas a médio e longo prazo para a necessária adequação da qualidade do rio aos fins aos quais se destinam. Destaca-se a piora do quadro pois Araujo *et al*. (2007) encontraram valores acima dos padrões, mas menores do que os atuais.
