CARACTERIZAÇÃO DE UMA LAGOA URBANA: USOS, ESTADO E RISCOS

Recursos Hídricos e Qualidade da Água

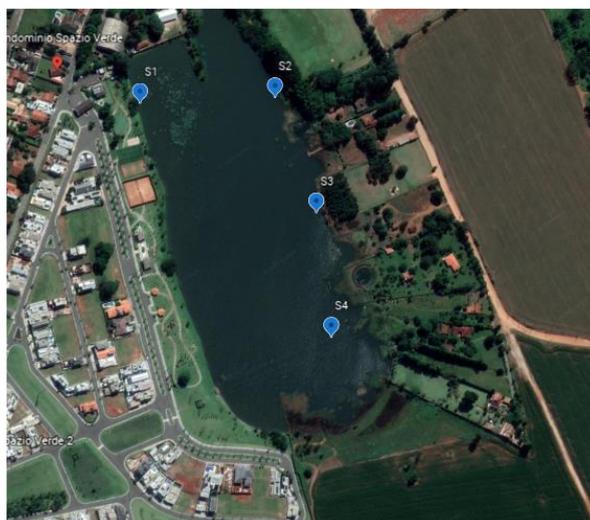
Figura 1: área de estudo e localização dos pontos de coleta, Lagoa Silvana, Itapetininga, SP. (Fonte: Google Earth, 2022)

Os pontos de amostragem foram escolhidos de forma que pudessem caracterizar os usos de solo, suas coordenadas geográficas estão descritas no quadro 1 e sua localização visual na figura 1.

Ponto	Latitude	Longitude	Características da Margem
S1	23°37'19'' S	48° 04' 03''O	Gramíneas com poda sazonal.
S2	23° 37' 21'' S	48° 03'58'' O	Macrófitas enraizadas.
S3	23° 37' 26'' S	48° 03' 57'' O	Solo descoberto e plantação de <i>Pinus</i> .
S4	23° 37' 29'' S	48° 04' 58'' O	Cultivo de grãos.

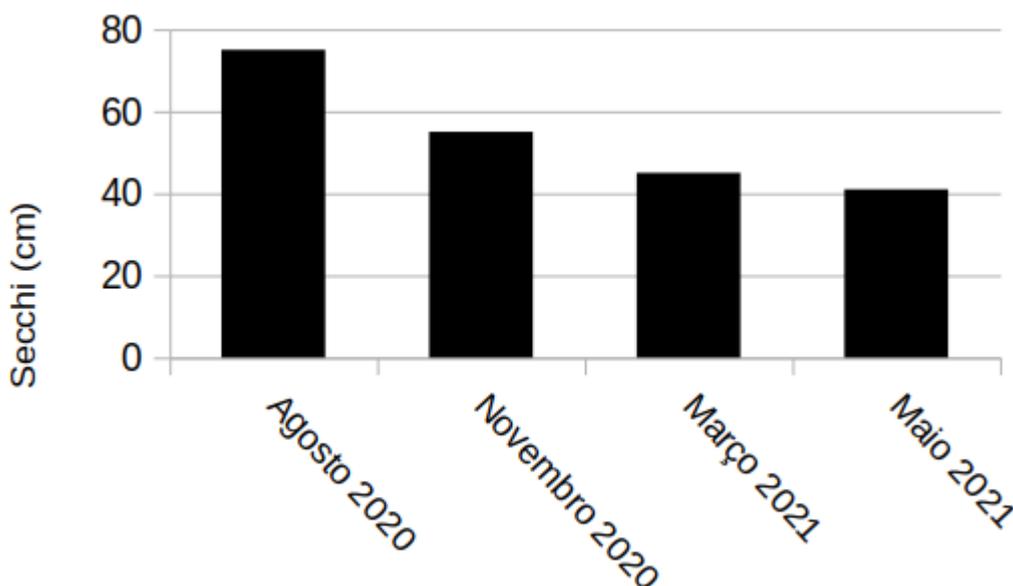
Figura 2: profundidade de desaparecimento do disco de Secchi. Lagoa Silvana, Itapetininga, SP.

Os valores de transparência, foram maiores durante as primeiras coletas, especialmente durante a estação seca, variando de 35 a 75 cm (média = 57,75 cm). Durante a estação chuvosa, foram registrados valores de transparência entre 35 e 55 cm, com média de 47.75 cm. Neste caso, não fica evidente uma distinção entre as estações, mas sim um possível avanço de eutrofização na lagoa, quando se segue uma sequência cronológica (figura 2).

Ficou evidenciado, pelas leituras de transparência, o avanço do processo de eutrofização ao longo do tempo.

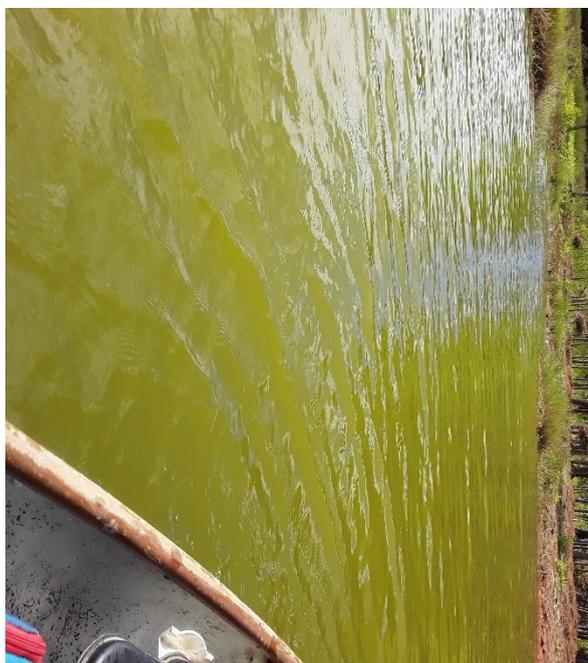
Figura 3: registro de tons esverdeados nas águas da Lagoa Silvana em 22 de março de 2021. (Fonte: autoria própria, 2021).

No fim da estação seca e início da chuvosa, nos meses de março e maio, foram observadas a proliferação de macrófitas da espécie *Nymphoides humboldtiana* e tons esverdeados na água (figura 3), que acarretou em baixa transparência da mesma. Estes fatores, de acordo com Dos Santos e Boina (2017) e Barreto et al. (2013) podem ser indicativos de processo de eutrofização, sendo que os principais efeitos negativos desse processo são a diminuição da transparência da água e o crescimento acelerado da vegetação aquática. Portanto, presença de macrófitas flutuantes em quantidade corrobora com a hipótese de ambiente em eutrofização (Figura 4).

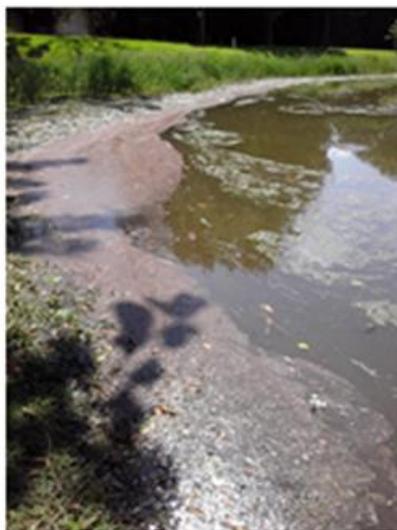
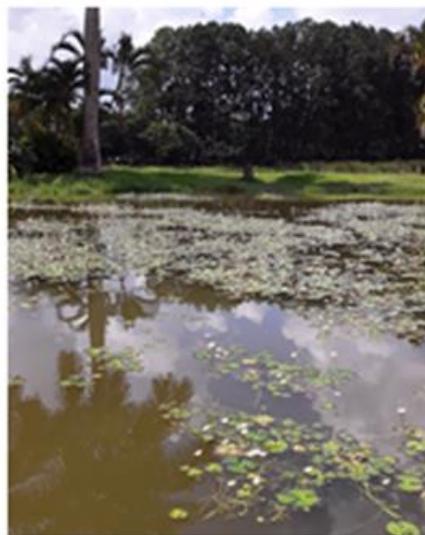
Figura 4: bloom de macrófitas na Lagoa Silvana, em 22 de março de 2021. (Fonte: autoria própria, 2021)
