PROPOSTA DE ÍNDICE DE SUSCEPTIBILIDADE EROSIVA: risco de tombamento da falésia situada na praia de Cotovelo, Litoral Sul do Rio Grande do Norte

19º Congresso Nacional de
MEIO AMBIENTE
Poços de Caldas
20, 21 e 22 de Setembro

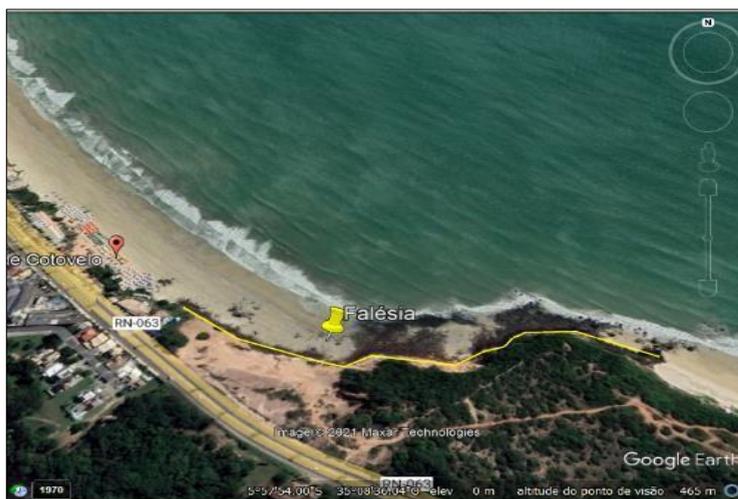
A falésia presente na praia de Cotovelo apresenta uma extensão de aproximadamente 460 metros, ilustrado pela linha de cor amarela (Figura 3).

Figura 03: Localização da área de estudo, praia de Cotovelo.

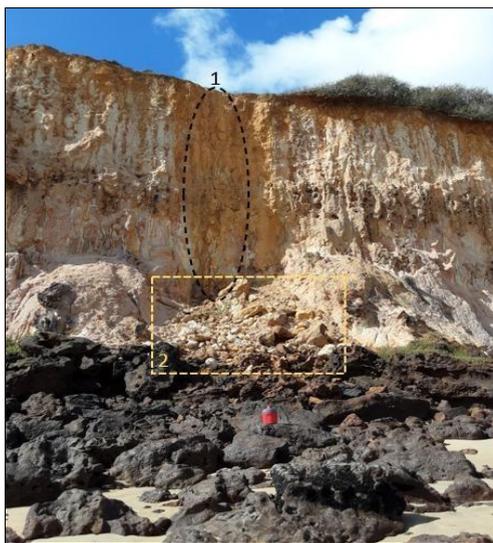
As fraturas que ocorrem no talude da falésia cortam a rocha verticalmente (Figura 4a), graças a erosão, a rocha vai ficando mais frágil e se rompe. Quando o bloco sofre o desprendimento, desaba até a sua base, caracterizando um movimento de massa chamado de tombamento (Figura 4a). As ondas do mar influenciam muito no comportamento erosivo da falésia. Quando a maré está cheia, as ondas têm mais facilidade em chegar e se chocar contra o paredão, assim contribuindo para uma evolução maior da erosão, além de serem essenciais para a escavação da base da estrutura, formando as cavas (Figura 4b).

Figura 04: a. Fraturas verticalizadas no paredão do talude. b. Cava formada na base do talude da falésia.

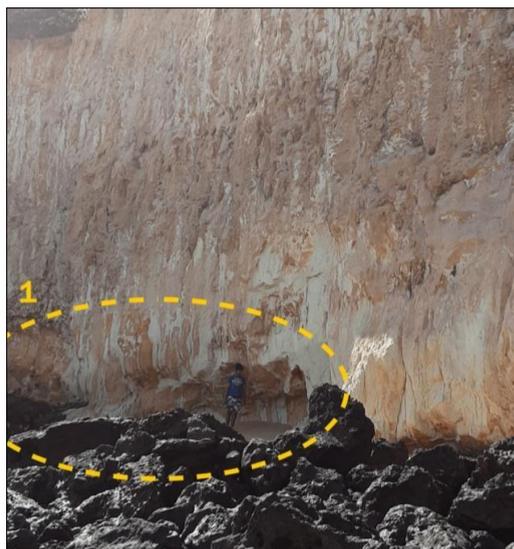
b

As cavas são pequenas e não tão profundas cavernas, posicionadas aos pés da estrutura rochosa, elas colaboram para a maior instabilidade estrutural do paredão, pois, o que antes sustentava as toneladas de camadas de rochas acima não existe mais graças a erosão marinha.

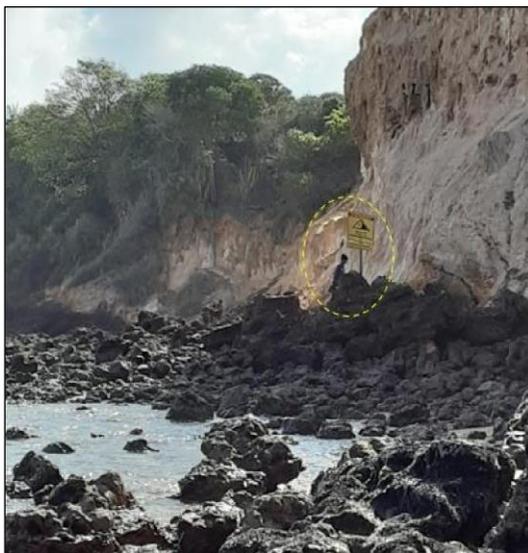
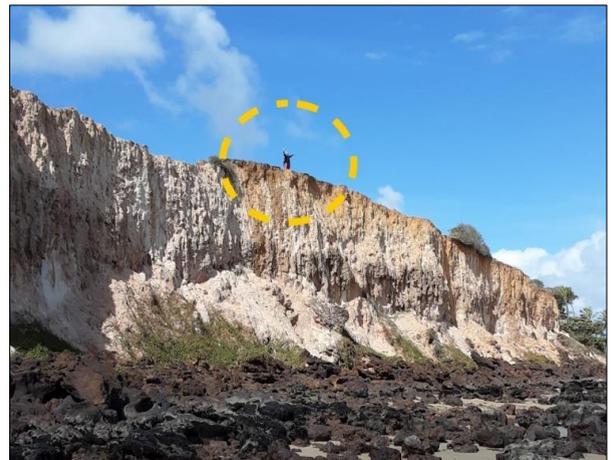
A ação humana no topo das falésias de Cotovelo ocorre restrita a partes mais ao norte, no começo da falésia, onde existem restaurantes e estacionamentos com a presença constante de pessoas e carros. Na base, em virtude da placa de aviso e *beach rocks*, o movimento diretamente embaixo é menor, mas ainda é possível ver pessoas que se aventuram na área, chegando a entrar embaixo das cavas e andar até áreas de difícil acesso (Figura 5a, b).

Figura 05: a, b. Banhista e turista em locais de perigo de desmoronamento de taludes.

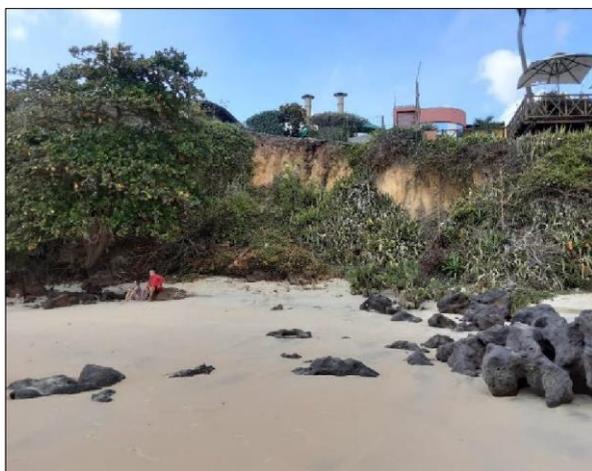
No local, a vegetação é mais presente em áreas remotas e de difícil acesso, seja na base quanto no topo, com árvores espaçadas e muitos arbustos responsáveis pelo retardamento e impedimento da erosão devido a suas raízes e folhas, que impedem a chuva de atingir diretamente o chão e firma o solo, situação observável no decorrer da falésia (Figura 6a, b).

Figura 06: a. Vegetação dominante de remanescente de Mata Atlântica. b. Blocos rolados em locais de ausência de vegetação.
