PROPOSTA DE ÍNDICE DE SUSCEPTIBILIDADE EROSIVA: risco de tombamento da falésia situada na praia de Tabatinga, Litoral Sul do Rio Grande do Norte

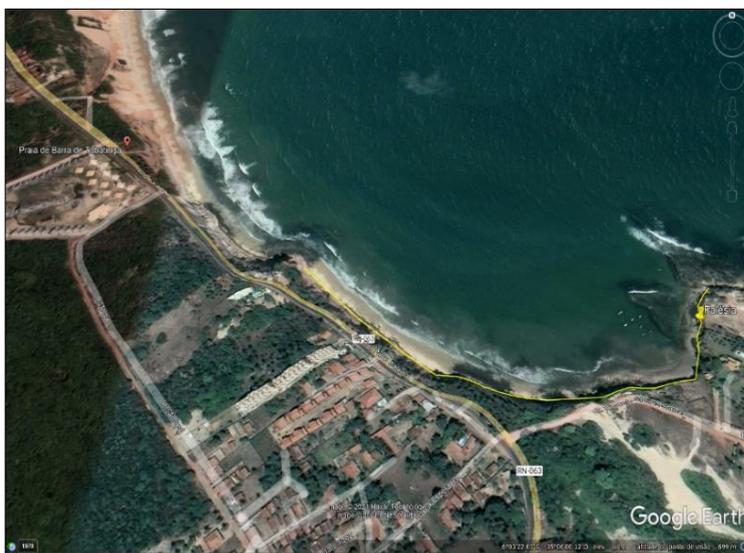
A falésia presente na praia de Tabatinga apresenta uma extensão de aproximadamente 800 metros, ilustrado pela linha de cor amarela (Figura 3).

Figura 03: Localização da área de estudo, praia de Tabatinga, Nísia Floresta-RN.

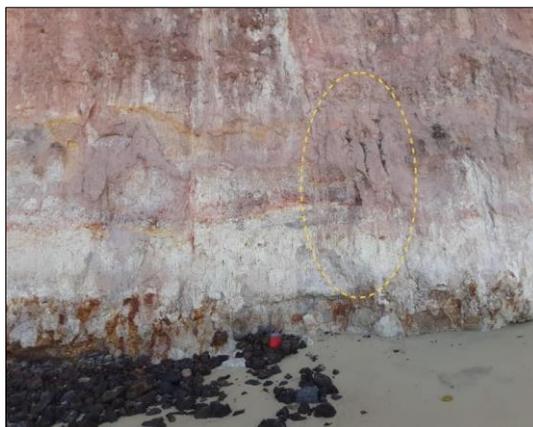
As fraturas (Figura 4) que se sucedem através da parede da falésia são superficiais e cortam a rocha verticalmente da mesma forma que vistas em outras falésias de praias potiguares. Aqui, elas estão menos presentes, mas ainda são o suficiente para favorecer a quebra da rocha posteriormente.

Figura 04: Fraturas verticalizadas no paredão do talude.

Conforme a metodologia de grau de risco, as falésias de Tabatinga atingem 3.5 na escala de risco (Equação 2), que vai de 1 a 5. Isso corrobora um risco de médio a alto, que ocorre devido a constante presença humana no local, vegetação presente em partes da falésia, sua estrutura muito verticalizada e frágil com diversas cavas em formação e composta por sua maioria de arenito friável.

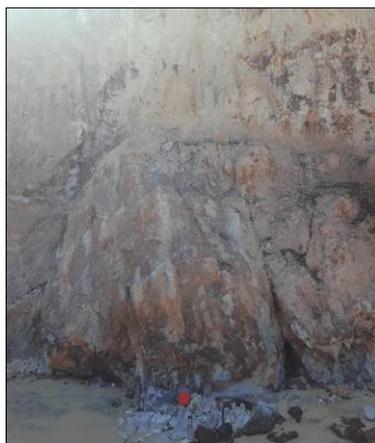
Quando o bloco se rompe e se desprende da estrutura, ele cai até a sua base com um movimento frontal para fora do talude (Figura 5), isso manifesta um determinado movimento de massa, denominado tombamento.

Figura 05. Bloco proveniente do rompimento da falésia.

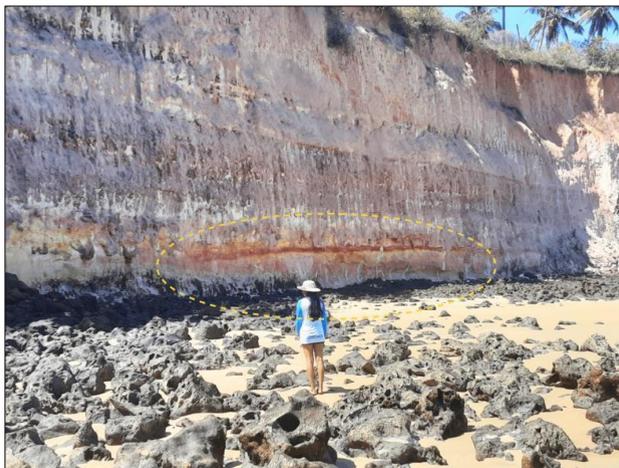
A falésia na praia de tabatinga conta com um paredão natural na areia, mas não se estende por toda a extensão da falésia, e não é o suficiente para impedir que a maré avance sobre o paredão no período de cheia, graças a isso a estrutura apresenta pequenas

cavas, ainda em formação insipiente (Figura 6).

Figura 06. Cavas ainda em formação. Rochas mais friáveis são susceptíveis mais rapidamente a agentes erosivos

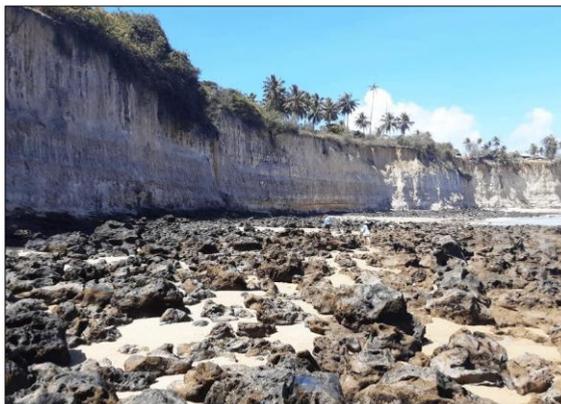
Na falésia a vegetação está mais presente se for comparado com a da praia de Cotovelo. Estão dispostas majoritariamente no topo e em áreas de menor acessibilidade humana, tem características de menor porte, mas em grandes quantidades, tendo o suficiente para ajudar minimamente a sustentar as partes que apresentação essa cobertura

vegetal (Figura 7).

Figura 07: Presença de vegetação no topo da falésia.
