DISPOSIÇÃO FINAL AMBIENTALMENTE INADEQUADA DE RESÍDUOS DE SÓLIDOS DE CONSTRUÇÃO CIVIL E IMPACTOS EM UMA NASCENTE URBANA

Recursos Hídricos e Qualidade da Água

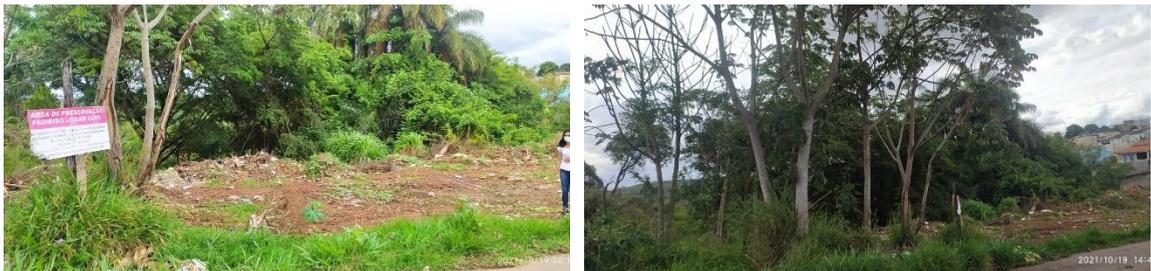
A área em estudo trata-se de uma área de preservação municipal, localizada em área urbana, que recebe os resíduos de construção civil clandestinamente, que estão sendo aterrados em direção à nascente que se encontra à jusante, no fundo de vale. Deve-se destacar, porém, que durante a visita foram identificadas algumas ações que já foram desenvolvidas como a implantação de placa de identificação e advertência, bem como um plantio homogêneo de embaúba, do gênero *Cecropia* sp. que possivelmente tem a idade entre 3 e 4 anos (Figura 2)

Figura 2. Vista da Área de Preservação permanente com o plantio homogêneo de *Cecropia* sp. e placa de identificação e advertência da área.

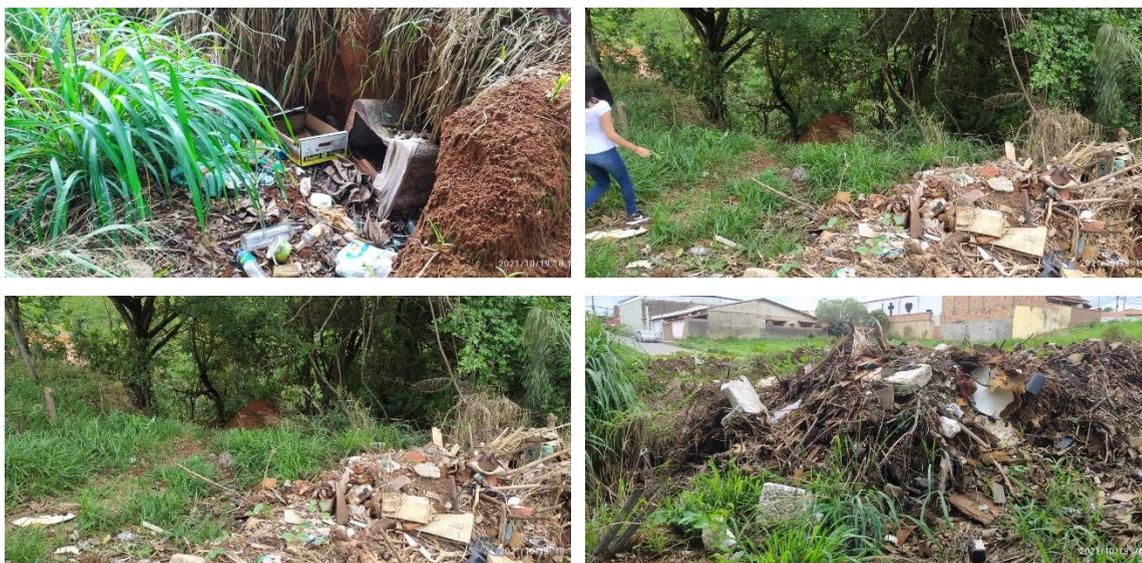
considerada grande. De acordo com moradores da região, o descarte frequente de lixo tem sido relacionado ao desejo de aterrar a nascente para fazer um loteamento no local. E com esse descarte ambientalmente inadequado, tem por consequência a influência na quantidade e qualidade de água na nascente. Os resíduos observados foram solo de área de empréstimo, resíduos sólidos de classe 2 A (resíduos domiciliares), resíduos de podas e jardins, restos de pisos, resíduos de construção e demolição, telhas de amianto restos de concreto (Figura 3).

Figura 3. Disposição de resíduos de construção civil e domiciliares na área de preservação permanente.

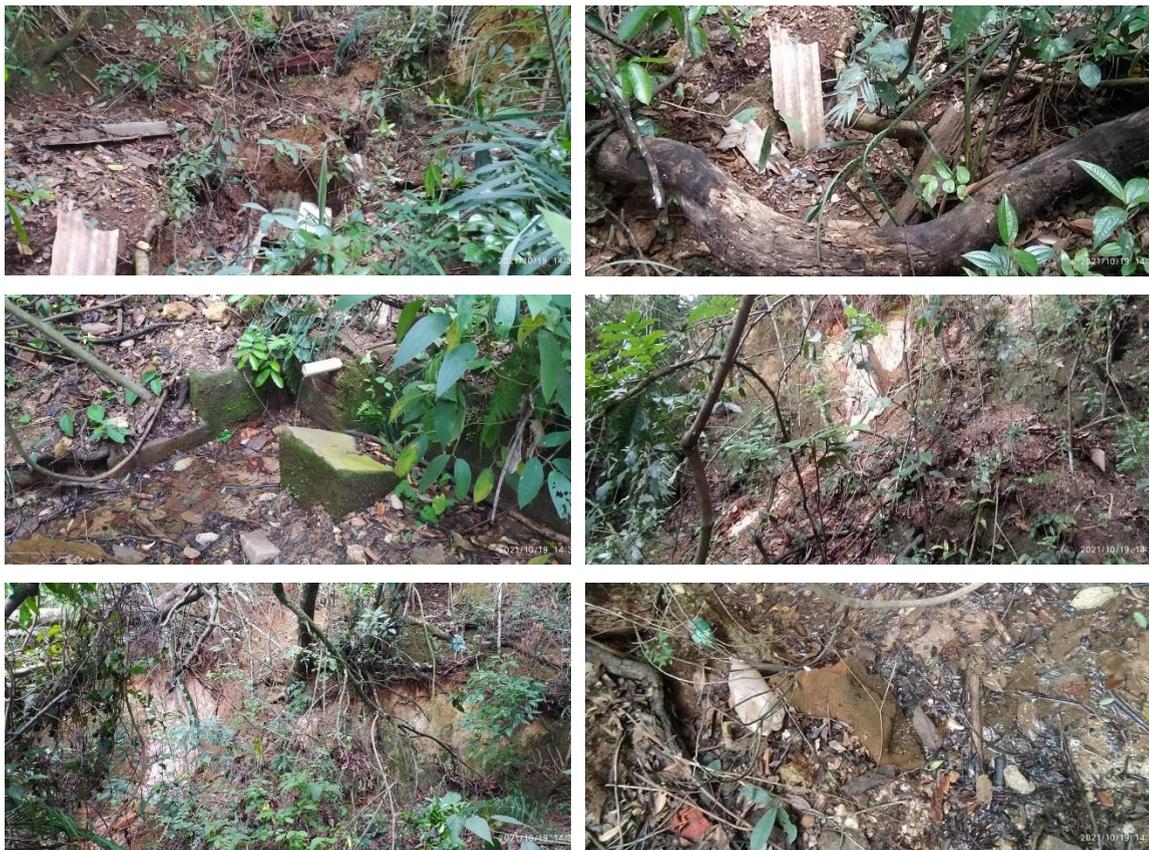
Destaca-se a grande quantidade de resíduos carreados e jogados no interior da área de preservação permanente, e o fluxo de água pequeno além de áreas de deslizamentos, em que foi verificado no momento da visita (Figura 4). Cardoso de Sá et al (2018) objetivando identificar áreas descarte irregular de resíduos de construção e demolição no município de Espinosa -MG, Minas Gerais, principalmente em áreas próximas a mananciais, observaram

Figura 4. Nascente impactada com o lançamento de resíduos perigosos, deslizamento de terra e pequeno fluxo de água

Em relação ao índice de impacto ambiental nas fontes (IIAN), observou-se alto índice de degradação da nascente. Observou-se que a nascente obteve um índice de 26, sendo classificada em péssimo estado (classe E). Assim, a nascente estudada encontra-se em mal estado de conservação, visto que apresentam ao mesmo tempo: vegetação degradada, proximidade de habitações, fácil acesso e grande quantidade de resíduos.

Para Pinto et al. (2005), independentemente do tipo e estado de conservação da nascente, o primeiro passo a ser dado para sua recuperação é o isolamento da área em um raio de 50 metros, para evitar a invasão de animais principalmente evitando a compactação do solo pisado e o compromisso de regenerar áreas.
