IMPACTOS DA MINERAÇÃO DE AREIA E OUTROS USOS SOBRE A QUALIDADE DO RIO ITAPETININGA: ANÁLISES FÍSICAS, QUÍMICAS E DISCUSSÃO PRELIMINAR

Impactos da Mineração e Qualidade da Água

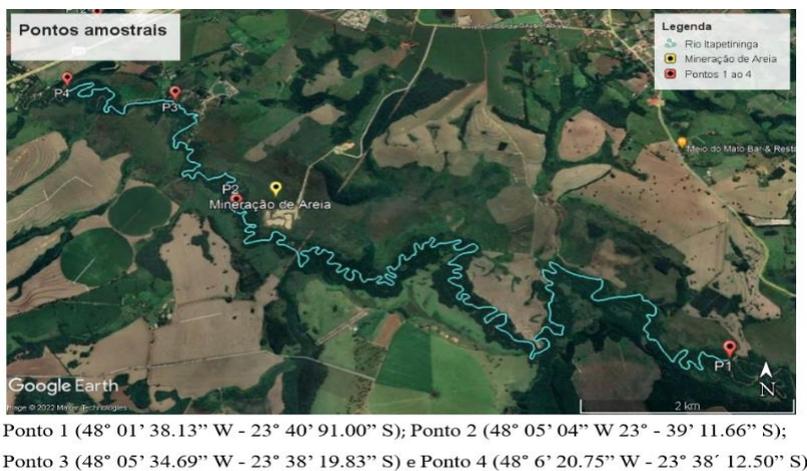
Figura 01: Pontos amostrais e coordenadas (P1, P2, P3 e P4)

As coletas foram realizadas em 05/02/2022 (chuvosa) e em 14/05/2022 (seca) e foram analisados quatro pontos amostrais (Figura 1).

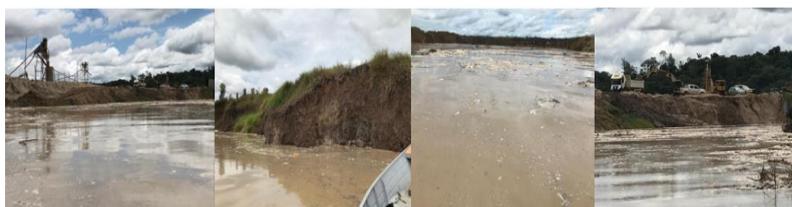
Figura 02: Atividade de mineração de areia em 05/02/2022

Durante a estação chuvosa, pouco antes do ponto 2 presenciou-se alta turbulência no rio e poucos metros à frente estava uma mineradora de areia. Neste local, foi registrada a intrusão das águas de uma lagoa de rejeito da mineradora no curso do rio e sobre área que deveria constituir vegetação terrestre (Figura 2). Já em estação seca, deparou-se com a barreira reestruturada no local e águas mais calmas nos pontos amostrais próximos a mineração (Figura 3).

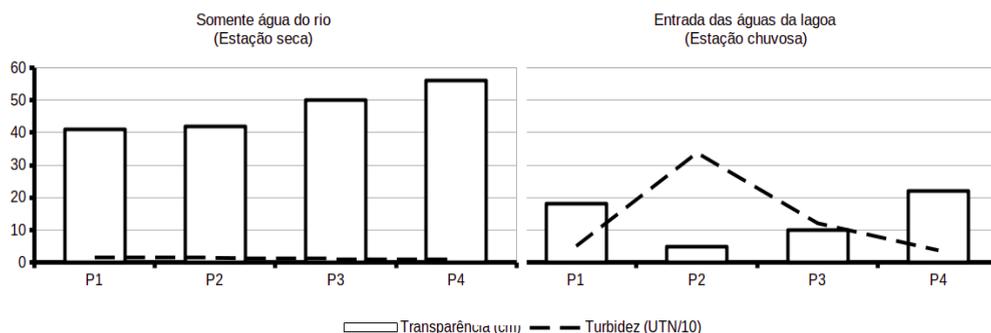
Com relação aos efeitos da atividade de extração de areia,, observou-se evidente alteração de características físicas dos trechos do rio mais próximos à lagoa de rejeitos (P2 e P3). Foram registrados aumento significativo da turbidez, redução da transparência (Figura 4).

Figura 04: Valores de transparência e turbidez evidenciando efeitos da sazonalidade e da entrada das águas da lagoa (comparar padrão e intensidade das alterações nos pontos mais próximos à mineração (P2 e P3) e mais distantes).

vazão aumenta (FRITZSONS, *et al.* 2003; BARRETO *et al.*, 2012) (Figura 4).

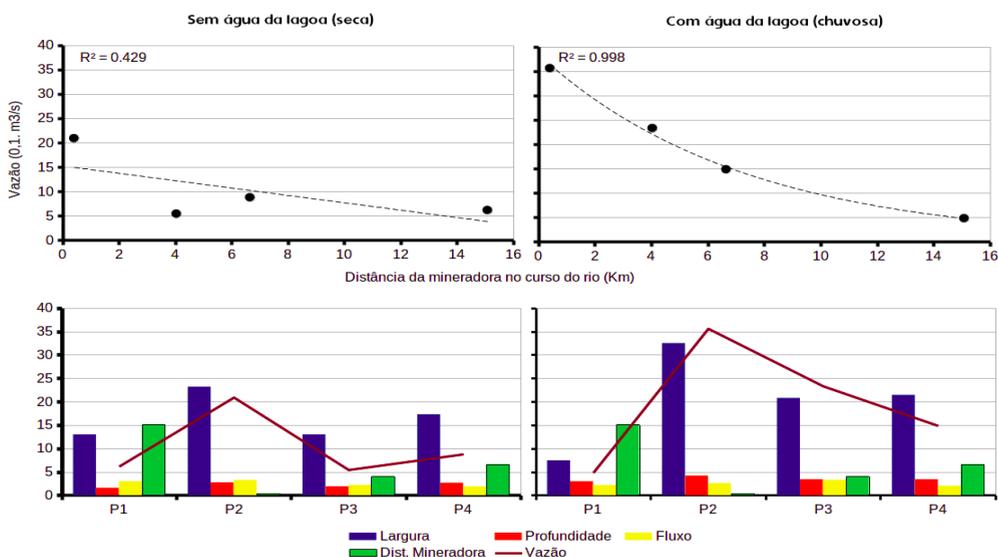
Por análise de regressão evidenciou-se a relação causa-efeito sobre a vazão local como consequência direta do acidente ($R^2 = 0,998$) indicando efeito mais intenso da entrada de águas da lagoa (relação com a distância da mineradora) do que do movimento natural do rio (padrão divergente daquele da estação seca) e, portanto, entrada em grande magnitude de material particulado no sentido da lagoa para o rio com consequente alteração sobre a turbidez e transparência. A elevação da turbidez intensa nos pontos

mais próximos à mineradora (P2 e P3) com subsequente redução no P4 em um padrão significativamente diferente da redução mais suave na estação seca, corroboram esta linha de pensamento (Figura 5).

Figura 05: Comparação das relações entre vazão e distância da mineradora antes e após entrada das águas da lagoa da mineradora no rio (gráficos superiores) e variações nos diferentes elementos que compõem a vazão: profundidade (m), largura (m) e fluxo (m/s).
