AVALIAÇÃO FÍSICO-QUÍMICA DE SOLO ORIUNDO DE AMBIENTE DEGRADADO

Conservação dos Solos

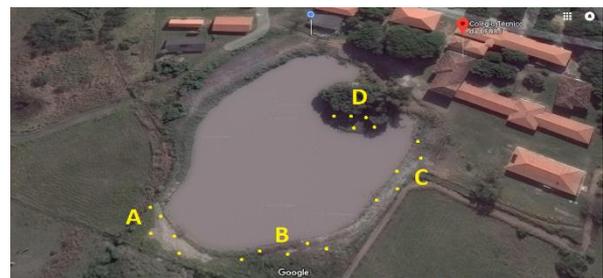
Figura 2 - Vista superior do Lago com locais de coleta (A,B,C e D) - Fonte: Google Maps

O processo iniciou-se com a coleta no dia 17/05/2018. Feita em 4 locais descritos como A, B, C e D; cada uma delas em estrutura de zigue-zague, conforme os pontos dispostos na figura 2. O instrumento utilizado para coleta foi a sonda para amostragem de solo. Sua profundidade atingida foi de até 30 centímetros

dentre todas as amostragens. Foram feitas 20 amostragens simples. Ao término, todo o material coletado fora devidamente homogeneizado em uma amostra composta para dar início aos procedimentos analíticos no laboratório de Química Ambiental no CTUR. O manual de análises de solo, então organizado pela equipe do laboratório, conta com procedimentos experimentais de diversos manuais com suficiente nível de confiabilidade para cada uma das análises. A
