## GESTÃO AMBIENTAL EM CEMITÉRIOS

### Gerenciamento de Resíduos Sólidos e Líquidos

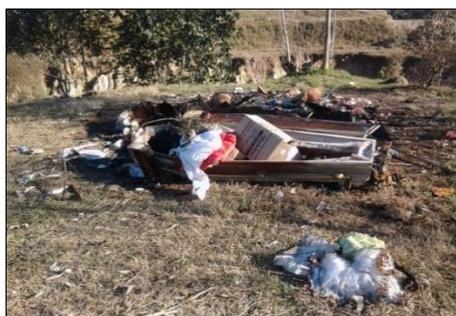
Na visita ao cemitério, foi possível observar a presença de resíduos sólidos dispersos em alguns pontos (figura 2). É possível conjecturar que, na tentativa de eliminar os resíduos resultantes da exumação dos corpos, estes foram lançados a céu aberto e queimados, estando

em desconformidade com o Art. 9º da Resolução 335 do CONAMA (BRASIL, 2003). Na observação do local e conversa informal com funcionário, foi possível perceber que, além da deficiência referente a estrutura física do cemitério para a coleta e tratamento de resíduos sólidos, também inexistem a coleta e tratamento dos gases gerados do processo de decomposição dos corpos, haja visto que as sepulturas mais antigas não foram preparadas para tal (figura 3).

Figura 2- Resíduos Sólidos dispostos à céu aberto no entorno do cemitério. Fonte: Moreira (2012).

As práticas de gerenciamento ambiental em cemitérios são fundamentais para assegurar a manutenção da qualidade ambiental e social em seu entorno, sendo possível constatar os reflexos da ingerência no cemitério objeto de estudo. Sugere-se a aplicação do Plano de Gerenciamento de Resíduos Sólidos (PGRS) como instrumento de gestão ambiental em cemitérios, bem como a inclusão das diretrizes estabelecidas nas resoluções 355/03 e 357/05 CONAMA para efetivo controle dos processos relacionados a manutenção da qualidade ambiental nestes locais.

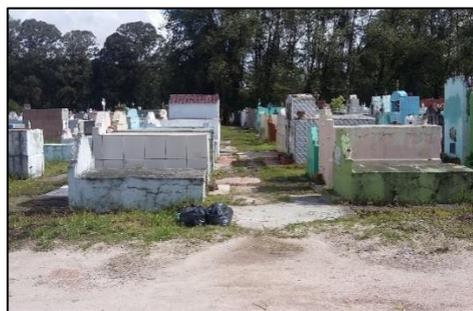
Figura 3- Vista geral da edificação das sepulturas. Fonte: Moreira (2012).
