ANÁLISE MULTITEMPORAL DO USO E OCUPAÇÃO DO SOLO DA MICROBACIA HIDROGRÁFICA DO RIBEIRÃO PIRANGUÇU

Desenvolvimento Urbano e Rural

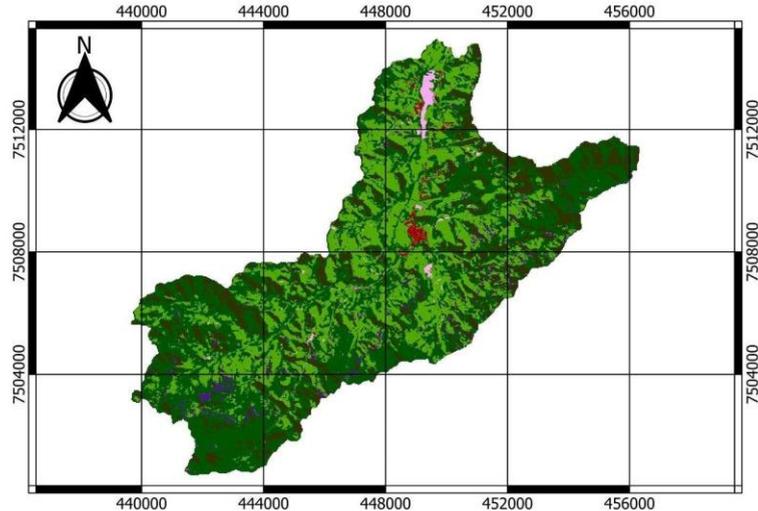
Mapa de Uso e Ocupação do Solo da Bacia Hidrográfica do Ribeirão Piranguçu - MG (2013)

Índice Kappa = 0,98
Índice de Exatidão = 98,75%

Figura 1. Mapa de uso e ocupação do solo da microbacia hidrográfica do Ribeirão Piranguçu em 2013.

Diante da análise do uso e ocupação do solo realizada ao longo de uma década (Figuras 1 e 2), foi possível notar um crescimento da área urbana dentro da bacia do Ribeirão Piranguçu, o que confere um número maior de áreas impermeáveis na região.

É importante ressaltar que há a possibilidade de erros grosseiros na correção da classificação, devido ao fato de ter sido realizada de maneira manual. No entanto, ambas imagens classificadas apresentaram índice de Exatidão que representa uma ótima acurácia, sendo de 98,75% para a imagem de 2013 e 99,62%, para a imagem de 2023.

No que se refere aos resultados obtidos nos mapas, pode-se perceber, a partir da Tabela 1 um crescimento de 1,93 km² de áreas urbanas demonstrando uma alta na impermeabilização da cobertura do solo. Nota-se também que a cobertura vegetal teve redução de 16,31 km² em sua área, isso possivelmente aconteceu devido ao crescimento da malha urbana, bem como o crescimento das áreas de pastagem e zonas de solo exposto.

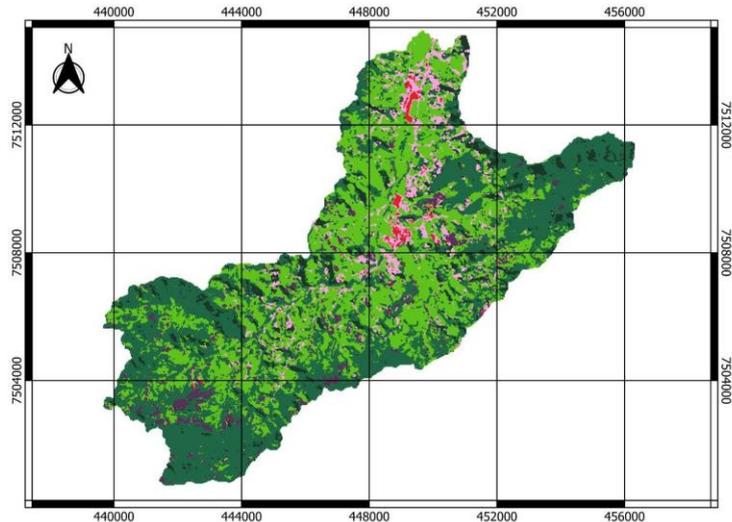
Mapa do Uso e Ocupação do Solo da Bacia Hidrográfica do Ribeirão Piranguçu - MG (2023)

Índice Kappa=0,99
Índice de Exatidão=99,62%

Figura 2. Mapa de uso e ocupação do solo da microbacia hidrográfica do Ribeirão Piranguçu em 2023.

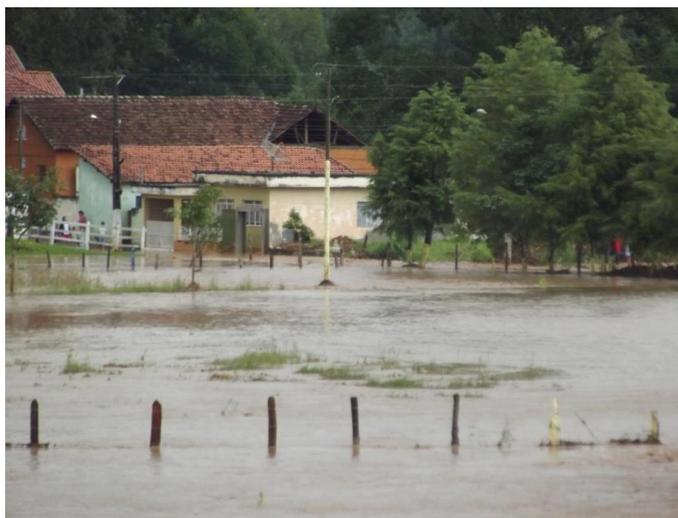
Figura 3. Enchente na cidade de Piranguçu - MG em 2013.

As Figuras 3 e 4 apresentam a enchente que ocorreu na cidade de Piranguçu-MG

em 2013, ano de intensas chuvas. Sabe-se que as inundações podem ter sido ocasionadas por outros fatores, como baixa declividade do terreno, falta de drenagem urbana, no entanto, a impermeabilização do solo devido ao crescimento urbano é um dos principais responsáveis por esses eventuais problemas em épocas de grande intensidade de chuva, pois a infiltração do solo é reduzida e, conseqüentemente, há um aumento de escoamento superficial.

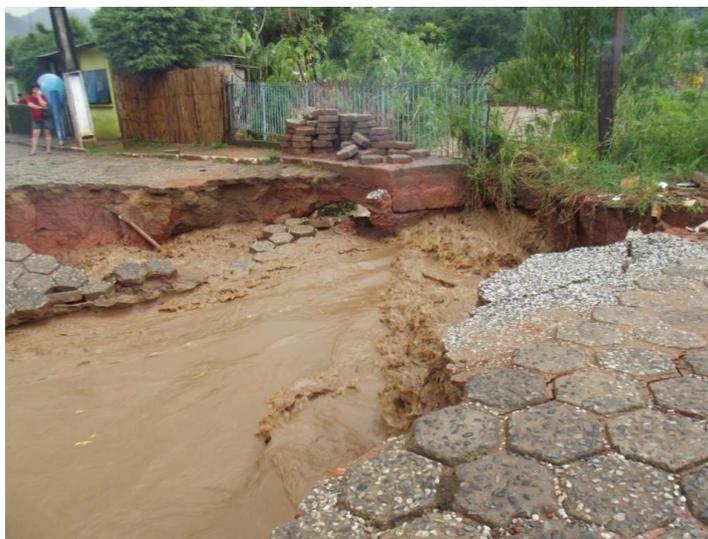
Figura 4. Ponte derrubada pela enchente na cidade de Piranguçu - MG em 2013.
