## **DANOS CAUSADOS POR CHUVAS FORTES EM TRECHO DA RODOVIA FEDERAL A OESTE DO MARANHÃO**

Mudanças Climáticas

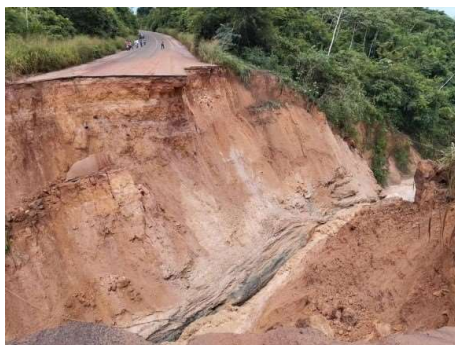
Figura 4 – Imagens fotográficas das consequências causadas após a abertura de cratera no trecho da Rodovia BR-222 no km 594 e alagamento próximo a Estrada de Ferro Carajás. Fonte: Portal G1.

As Figuras 4 e 5 mostram imagens que circularam na mídia sobre o que houve no trecho da rodovia BR-222 e que deixou uma grande parte da via obstruída desde o dia 25 de março que acabou resultando em transtornos a todos que utilizavam da via para transporte de mercadorias e viagens. O acumulado das águas dos dias anteriores, resultou no rompimento do trecho na rodovia ocasionando a intransitabilidade de veículos entre os municípios. Ainda segundo o Departamento Nacional de Infraestrutura de Transportes (DNIT) na manhã do dia 27/03/2024, as obras de recuperação haviam sido iniciadas e que a previsão era de que os trabalhos fossem concluídos em oito dias, recomendando aos motoristas rotas alternativas, aumentando assim o tempo de viagem.

Conclui-se que os danos causados na rodovia foram devido a má conservação da infraestrutura na via, agravado com o acumulado das águas das chuvas em dias anteriores ao ocorrido, o que resultou em transtornos ao transporte da população que se desloca para os municípios mais próximos em busca de assistência médica, além do transporte de carga alimentícia entres outras que mais afetaram a todos. E que apesar dos esforços por parte das autoridades para a recuperação e liberação do trecho em tempo hábil, a quantidade expressiva de chuvas sobre a região fez com que reabrisse a cratera dias depois.

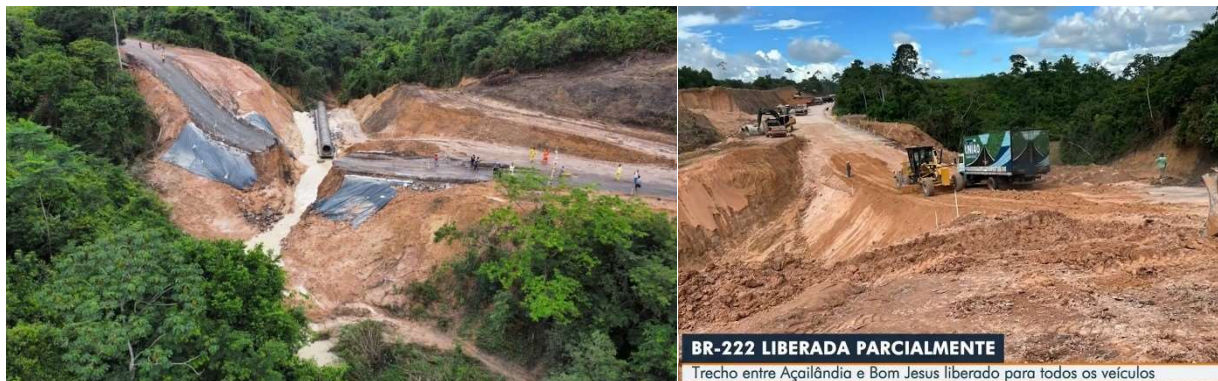
Figura 5: Registro de imagens das consequências causadas após a reabertura de cratera no trecho do Rodovia BR-222 em 24/04/2024. Fonte: Portal G1.

No mês seguinte, com o quantitativo da precipitação sobre a região em alta houve a reabertura da cratera e os transtornos no tráfego voltariam a incomodar a todos como foram relatados pela imprensa local (Figura 5).
