Drenagem e Recuperação da Área Degradada no Parque Natural Municipal em Governador Valadares – MG.

Resumo

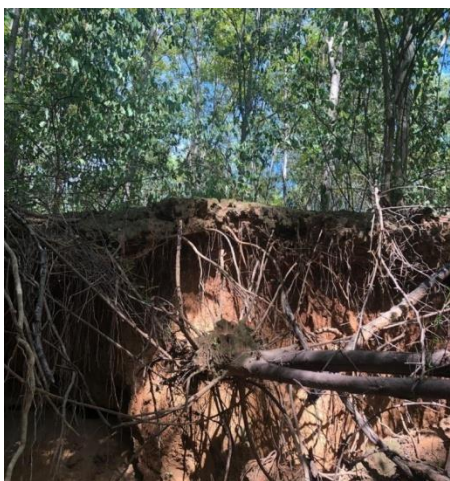
Com as análises *in loco* e estudos realizados por meio de pesquisas bibliográficas, a área foi diagnosticada como tipo ravinas, possivelmente formada pela ação da vala

existente no local onde faz o escoamento da água. A área em estudo possui uma profundidade de aproximadamente 4 metros, com um comprimento de 40 metros e largura de 10 metros (Figura 2). Segundo Guerra (1997) a evolução das ravinas ocorre quando a precipitação excede a capacidade de infiltração do solo. Bertoni e Neto (2014,p.77) definem ravinas como “pequenas irregularidades na declividade do terreno que faz a enxurrada, concentrando-se em alguns pontos do terreno, atinja volume e velocidade suficientes para formar riscos mais ou menos profundos”.

Figura 2 - Processo de erosão estudada no Parque Natural Municipal
Fonte: Autores, 2019.

A falta de planejamento técnico para a execução do sistema de drenagem e a ausência de métodos para a estabilização da erosão fez com que a área se tornasse perigosa, tanto para o ecossistema, quanto para os funcionários e turistas do parque. Além de a erosão causar aspecto visual negativo, apresenta perigo e degradação ambiental, provocando carreamento de sedimentos para cursos d'água, contribuindo para o assoreamento de rios e lixiviação da camada fértil do solo (LEPSH, 2010).

Dentro das técnicas para recuperação de área degradada na engenharia civil, existem diversos tipos de contenção para a estabilização do solo, e métodos para conter o fluxo intenso de água. Um dos meios de combater a erosão causada pelas chuvas é um sistema de drenagem adequado, auxiliando na coleta, transporte e lançamento das águas superficiais nos corpos hídricos. A vegetação auxilia no combate desse fenômeno, aumentando a área de solo permeável, assim permitindo a recarga dos aquíferos
