ÁREAS DE DISPOSIÇÃO IRREGULAR DE RESÍDUOS DA CONSTRUÇÃO CIVIL (RCC'S) NA ZONA URBANA DO MUNICÍPIO DE ITAPETINGA-BA

Gerenciamento de Resíduos Sólidos e Líquidos

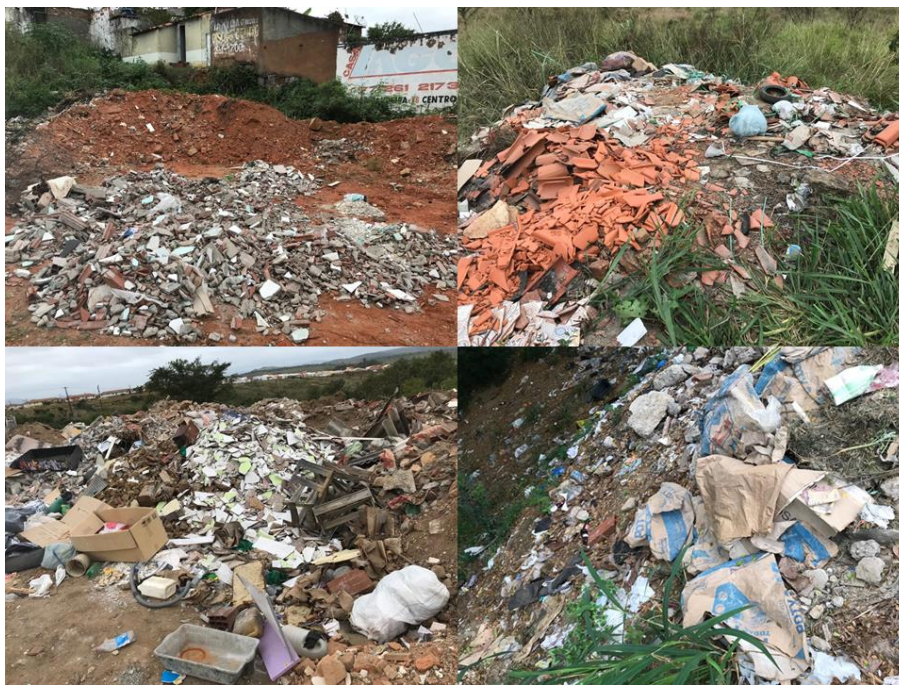
Observou-se que nos pontos de deposição irregular, os resíduos da construção civil foram descartados à céu aberto, em contato direto com o solo, e apresentaram composição heterogênea. Os RCC's foram dispostos em lotes baldios, margens de rodovias, encostas de terrenos, áreas em processo de erosão e regiões próximas à corpos hídricos (Figura 02).

Figura 02. Descarte inadequado de resíduos da construção civil. Fonte: Autores, 2019.

De acordo com Da silva et al. (2015), a elevada geração de RCC's, exige alternativas que busquem minimizar o descarte inadequado destes materiais e proporcionem a destinação adequada dos mesmos em aterros, todavia o município não disponibiliza de um aterro sanitário que comporte a disposição final destes resíduos, o que contribui para a deposição dos mesmo em locais inapropriados.

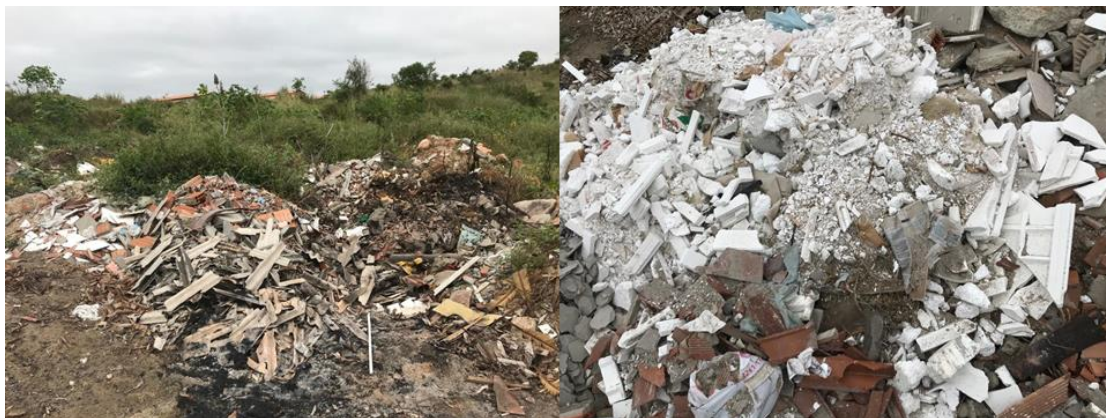
Os materiais encontrados nos pontos de disposição irregular são oriundos de obras de construção, demolição e reparos, sendo que entre estes haviam resíduos passíveis de reutilização e reciclagem. Apesar do município possuir empresas que realizam estes processos, os mesmos ainda são descartados de modo inadequado (Figura 03).

Figura 03. Resíduos de construção, demolição e reparos. Fonte: Autores, 2019.
