## DIAGNÓSTICO DO ACESSO A SISTEMAS DE SANEAMENTO EM ÁREAS RURAIS NO PARÁ

Deste modo, a presente pesquisa visou descrever os sistemas de saneamento existentes na Vila Trindade, localizada no município de Santa Izabel do Pará e com isso, relacionar as infraestruturas existentes com a atuação do poder público na comunidade.

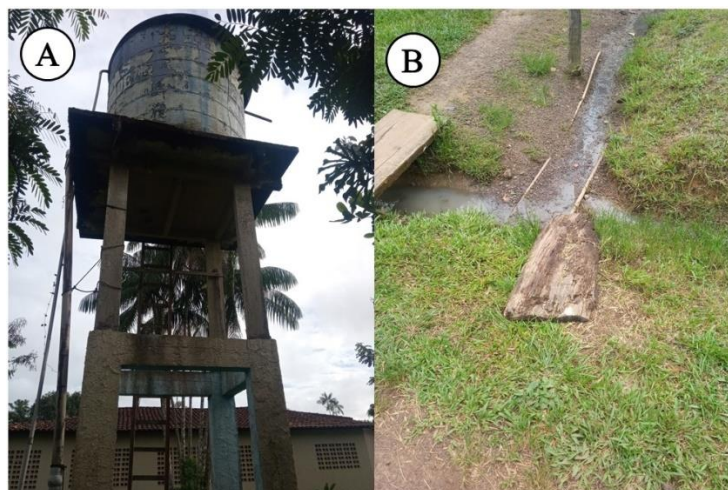
A Vila Trindade possui um sistema de abastecimento de água composto por captação, adução, reservação (figura 1-A) e distribuição (figura 1-B). A captação é realizada num manancial subterrâneo com aproximadamente 20m de profundidade, sendo que este está instalado em um dos pontos mais baixos da comunidade. A adução é realizada por um sistema motor-bomba de  $\frac{3}{4}$  CV com alimentação em 110V e tubulações de diâmetro de 25mm.

Figura 1: Reservatório e rede de distribuição.

O reservatório existente possui capacidade de aproximadamente 3000L (figura 1-A) e a distribuição é realizada por uma rede que possui tubulações com diâmetros de 25, 50 e 75mm, entretanto, não se pode afirmar que foi projetada e nem que existem

diâmetros intermediários, tendo em vista que a comunidade não possui um projeto da rede de distribuição. Os diâmetros citados anteriormente foram constatados de acordo com análise dos itens do sistema, sendo na saída do reservatório e em determinadas partes da comunidade, pois, estas tubulações encontravam-se expostas (figura 1-B).

A configuração básica de um SAA deve conter, dentre suas unidades, as de tratamento e desinfecção (HELLER e PÁDUA, 2016). O presente sistema não possui tais unidades, as quais possuem a finalidade de tornar a água própria ao consumo humano. De acordo com a figura 1b, é possível observar que as tubulações encontram-se expostas e com isso, submetidas a possíveis avarias como, rachaduras, o que pode levar a uma possível contaminação da rede de água e conseqüentemente do sistema.
