MONITORAMENTO DA QUALIDADE DA ÁGUA EM CÓRREGO ADJACENTE À ESTAÇÃO DE TRATAMENTO DE ESGOTO DO MUNICÍPIO DE FRUTAL/MG DURANTE PERÍODO CHUVOSO

Recursos Hídricos e Qualidade da Água

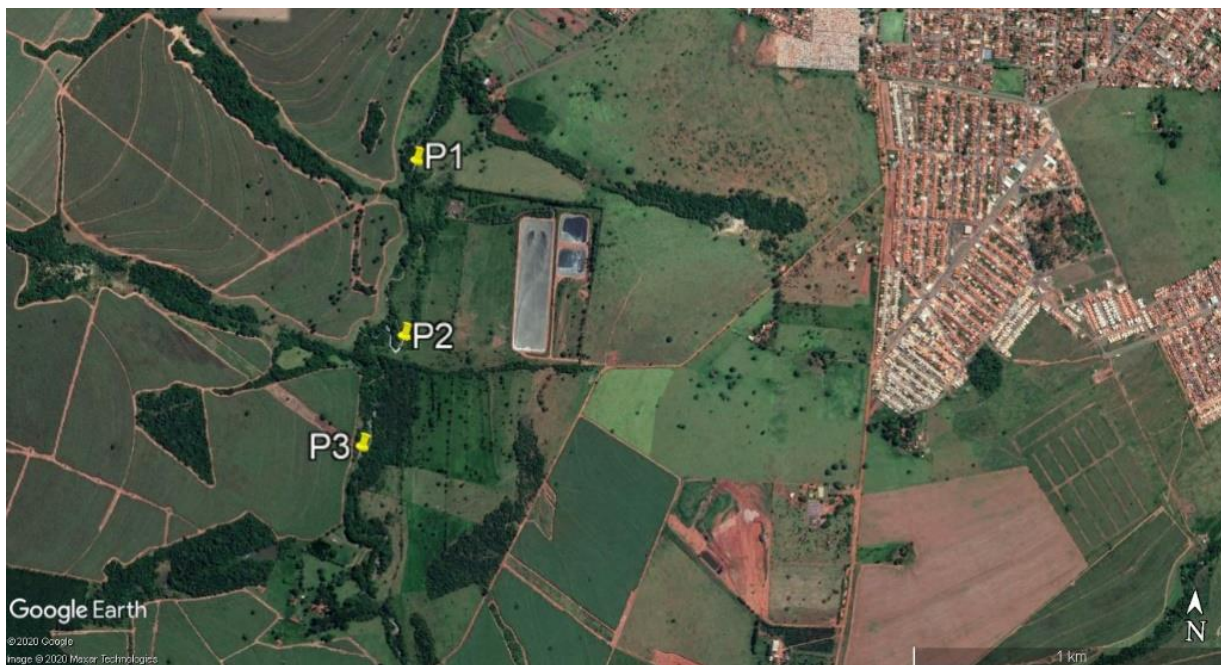
As amostras para monitoramento da qualidade da água do córrego foram coletadas em três pontos distintos (Figura 1) no Córrego Ribeirão Frutal situado no município de Frutal/MG, na área de influência da ETE (Estação de Tratamento de Esgoto).

Os pontos selecionados para monitoramento da qualidade da água foram: P1 = a montante (600 m do lançamento de efluentes da ETE); P2 = saída do efluente final tratado da ETE; P3 = a jusante (625 m do lançamento dos efluentes tratados da ETE).

Figura 1 – Localização dos pontos de amostragem de águas superficiais no córrego Ribeirão Frutal. Fonte: Google Earth (2019), adaptado pela autora.
